**ANÁLISE TÉCNICA SOBRE ESTADO, ESTABILIDADE E  
COMPORTAMENTO ESTRUTURAL DE EDIFICAÇÕES**

**LAUDO TÉCNICO**

ANÁLISE TÉCNICA DE EDIFICAÇÕES - REVISÃO 00 | 31.05.2021

Secretaria da Administração Penitenciária - SAP

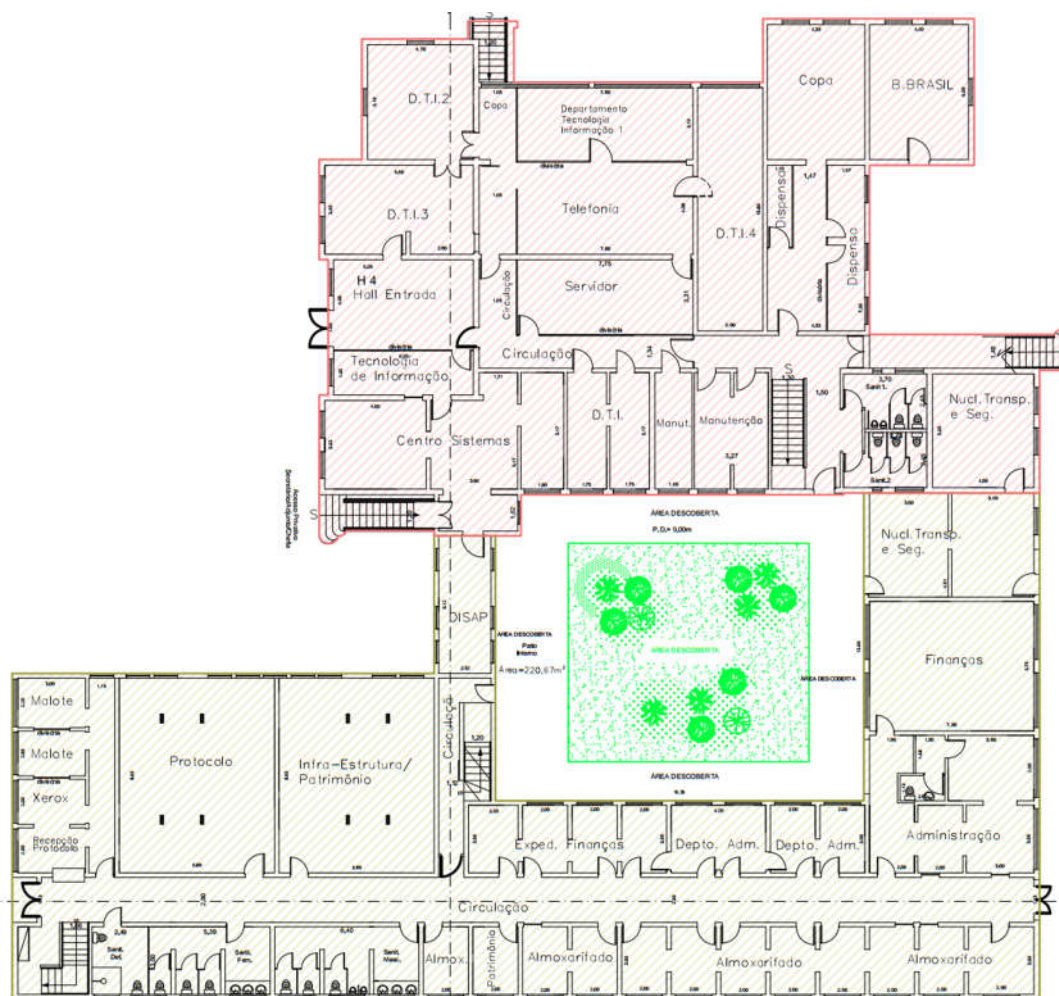
Figura 3.2 - Planta do Pavimento Térreo, das edificações da Sede I da SAP, com 2 pavimentos, construída na década de 20, tombada pelo Patrimônio Histórico, Cultural e Ambiental da Cidade de São Paulo, localizada à Avenida General Ataliba Leonel, 556, Santana, São Paulo (SP)

**Comentário Técnico:** Nas edificações que compõem a Sede I da Secretaria da Administração Penitenciária, constata-se claramente a divisão das construções, em uma área antiga (destacada em rosa) construída com tijolos maciços e estruturas de madeira maciça e, em uma área nova (destacada em verde claro) em anexo, construída em estruturas convencionais de concreto armado e fechamentos em alvenaria de blocos cerâmicos. Verificam-se e apresentam-se em avaliação técnica, as patologias encontradas, sobretudo nas estruturas, paredes e pisos das edificações, nas questões que tangem as relações da edificação com a segurança e estabilidade, associadas aos possíveis deslocamentos excessivos e, consequentemente o surgimento das patologias detectadas como fissuras, trincas, rachadura e inclusive, a verificação da possibilidade de ruptura parcial ou total.

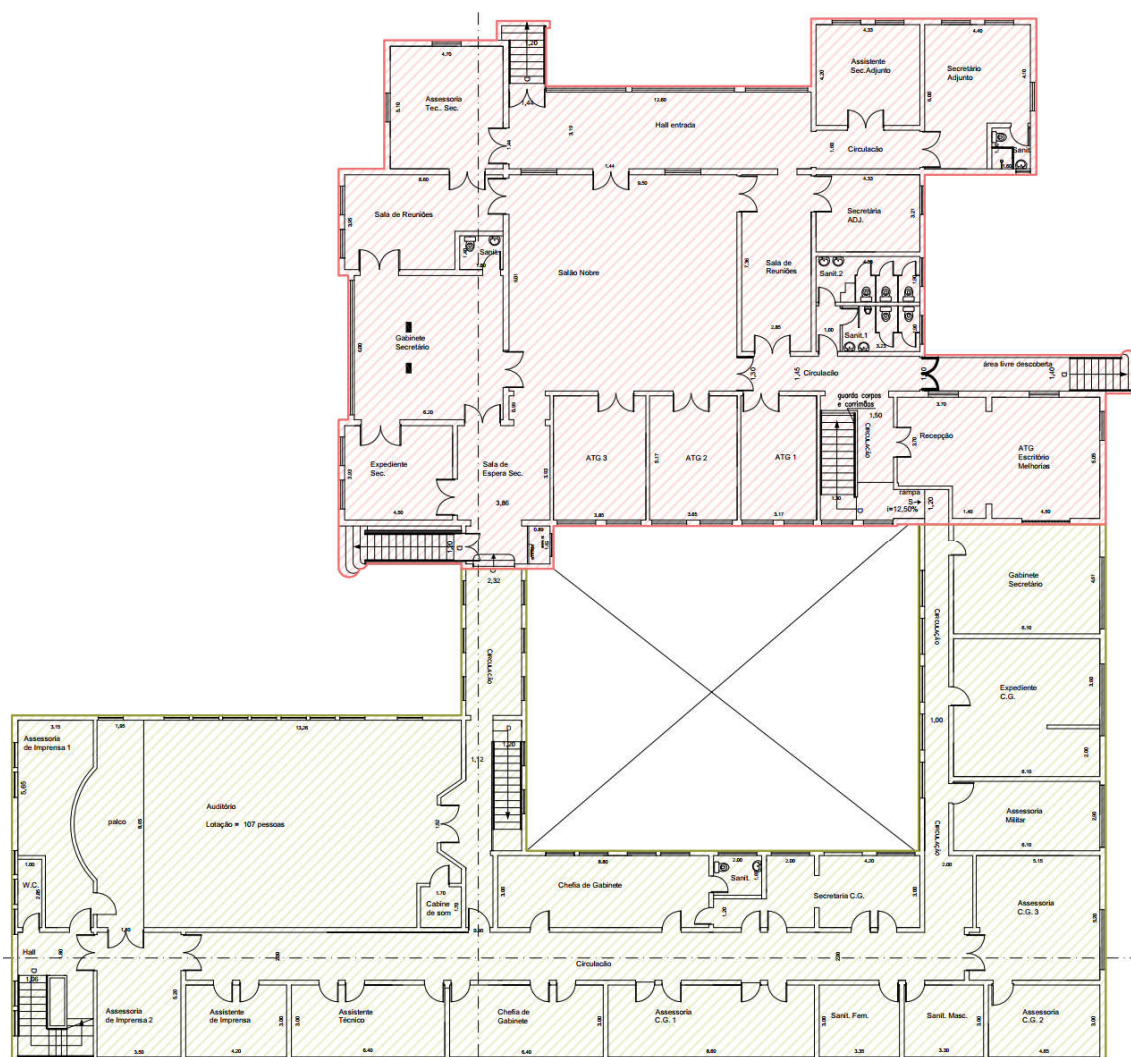
Figura 3.3 - Planta do Pavimento Superior, das edificações da Sede I da SAP, com 2 pavimentos, construída na década de 20, localizada à Avenida General Ataliba Leonel, 556, Santana, São Paulo (SP)

**Comentário Técnico:** Nas edificações que compõem a Sede I da Secretaria da Administração Penitenciária, constata-se claramente a divisão das construções, em uma área antiga (destacada em rosa) construída com tijolos maciços e estruturas de madeira maciça e, em uma área nova (destacada em verde claro) em anexo, construída em estruturas convencionais de concreto armado e fechamentos em alvenaria de blocos cerâmicos. Verificam-se e apresentam-se em avaliação técnica, as patologias encontradas, sobretudo nas estruturas, paredes e pisos das edificações, nas questões que tangem as relações da edificação com a segurança e estabilidade, associadas aos possíveis deslocamentos excessivos e, conseqüentemente o surgimento das patologias detectadas como fissuras, trincas, rachadura e inclusive, a verificação da possibilidade de ruptura parcial ou total.

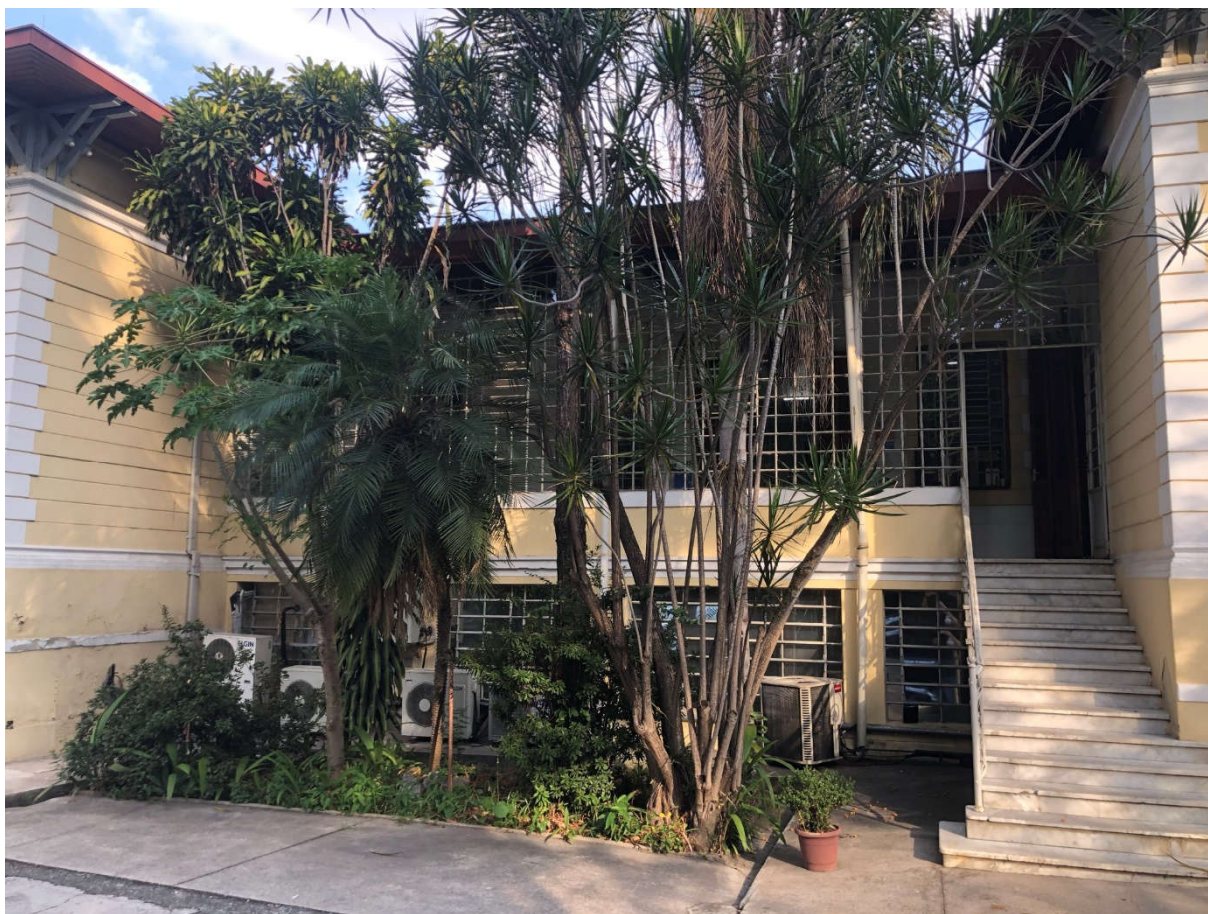
Figura 3.4 – Edificação da Sede I da SAP, com 2 pavimentos, parte construída na década de 20, tombada pelo Patrimônio Histórico, Cultural e Ambiental da Cidade de São Paulo, localizada à Avenida General Ataliba Leonel, 556, Santana, São Paulo (SP)

**Comentário Técnico:** De forma geral, a antiga edificação tombada pelo Patrimônio Histórico, Cultural e Ambiental da Cidade de São Paulo, construída na década de 20 entre os anos de 1910 e 1930, está estabilizada há tempos sobre o material (solo) argiloso predominante na área. Certamente, pela deformação lenta característica do solo predominantemente argiloso (fino) e saturado, a edificação apresenta-se de forma global estável, pois em tempo, as fundações diretas (superficiais) se compatibilizaram com a estrutura do subsolo local, compatibilizando-se em questões físicas de equilíbrio com os parâmetros geomecânicos do subsolo. Há algumas patologias, sobretudo fissuras, em pontos locais que, são originadas em sua maioria por infiltrações de águas, sejam de precipitações diretas sobre as paredes externas, sejam por problemas no sistema de drenagem das águas pluviais.

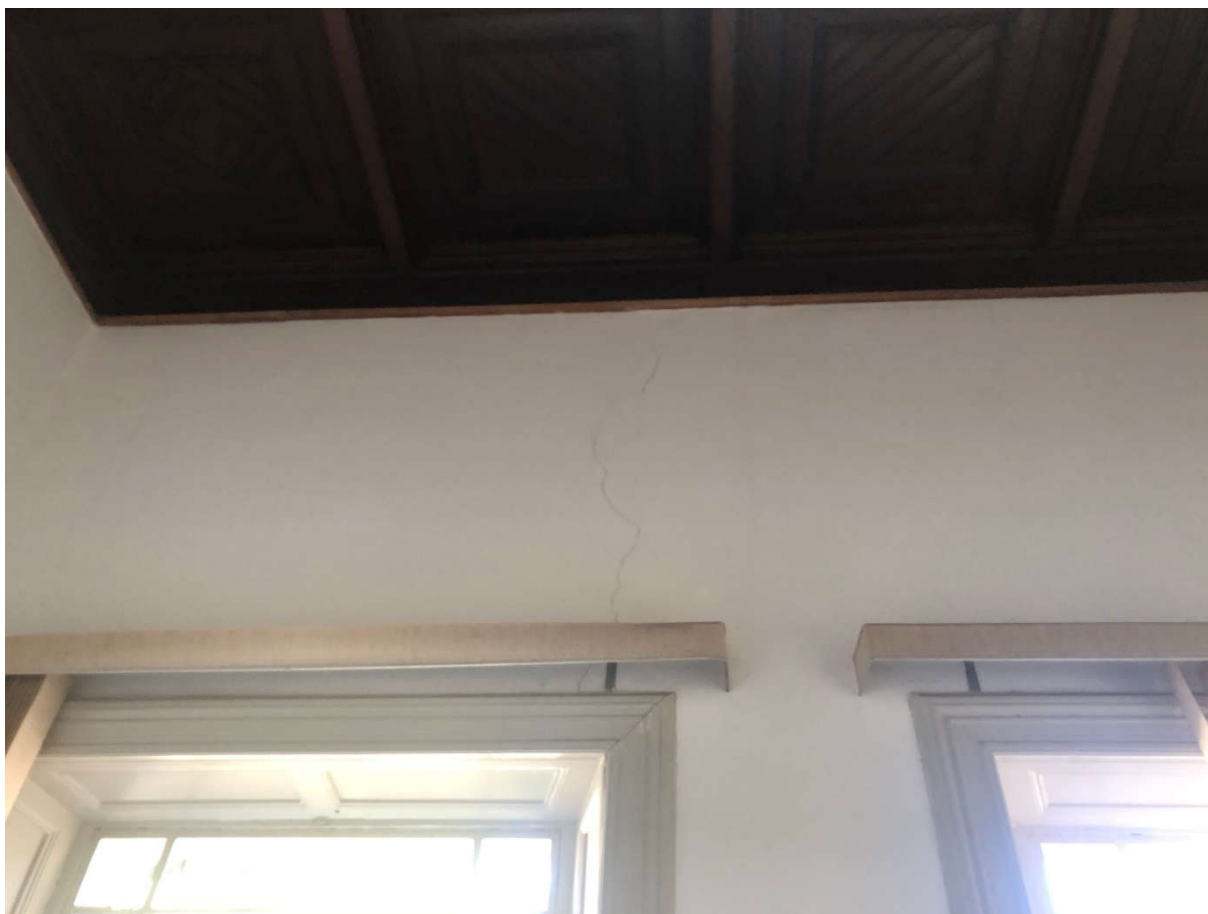
Figura 3.5 – Fissuras nas alvenarias. Edificação da Sede I da SAP, localizada à Avenida General Ataliba Leonel, 556, Santana, São Paulo (SP)

**Comentário Técnico:** Sobre a maioria das fissuras detectadas na Edificação (antiga) da Sede I da SAP, nota-se que em sua maioria, a expansão dos tijolos por absorção de umidade, tem como consequência as fissuras verticais nas alvenarias. Algumas fissuras, são encontradas no entorno das aberturas (portas e janelas) e são causadas por solicitações consequentes de ações verticais, em geral, o próprio peso da alvenaria de tijolos maciços e, as solicitações consequentes dos apoios dos forros de madeira e cobertura de madeira (maciça). Consideram-se as fissuras observadas, patologias com caracterização de abertura aceitável e com recuperação relativamente simples. De forma global, as fissuras observadas, não são de ordem de ruptura geral por efeito de qualquer tensão atuante, porém, deve-se sempre observar evoluções patológicas, sobretudo quando da evolução dessas fissuras.

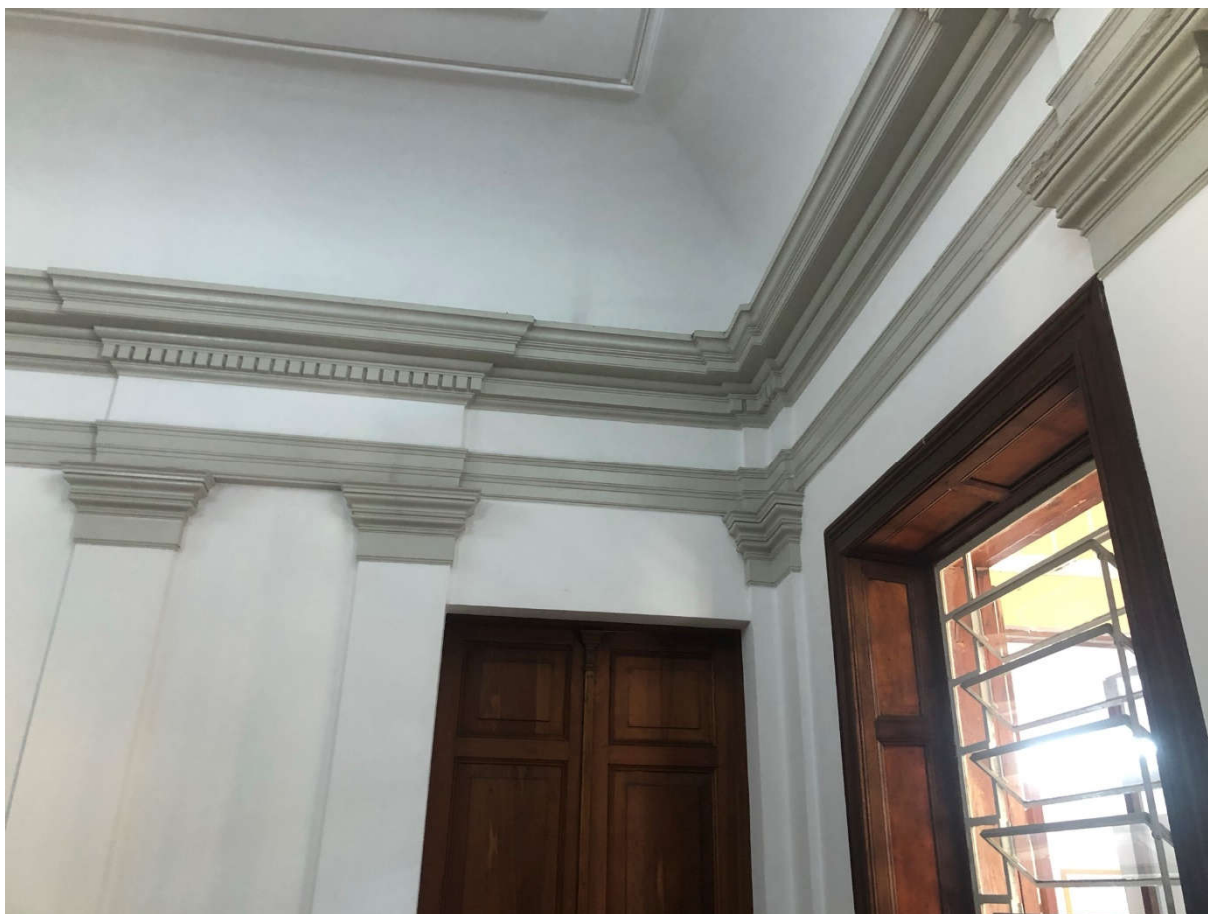
Figura 3.6 – Fissuras nas alvenarias. Edificação da Sede I da SAP, localizada à Avenida General Ataliba Leonel, 556, Santana, São Paulo (SP)

**Comentário Técnico:** Construída em sistema baseado na técnica conhecida como alvenaria estrutural, com paredes autoportantes, constata-se patologias providas também, de infiltrações externas e infiltrações decorrentes das condições de manutenção da cobertura da edificação e, conseqüentemente deterioração do revestimento das paredes, inclusive pintura e, surgimento de algumas bolhas de ar no revestimento, por conta do inchamento dos materiais provocados pelas infiltrações descritas. Visualmente não há situação crítica de ruptura das paredes de tijolos maciços, porém há diversas fissuras nas regiões das aberturas (portas e janelas), típicas de patologias decorrentes do processo de execução da edificação. Afirma-se que, por questões das alvenarias, não há riscos de ruptura parcial ou global da edificação.

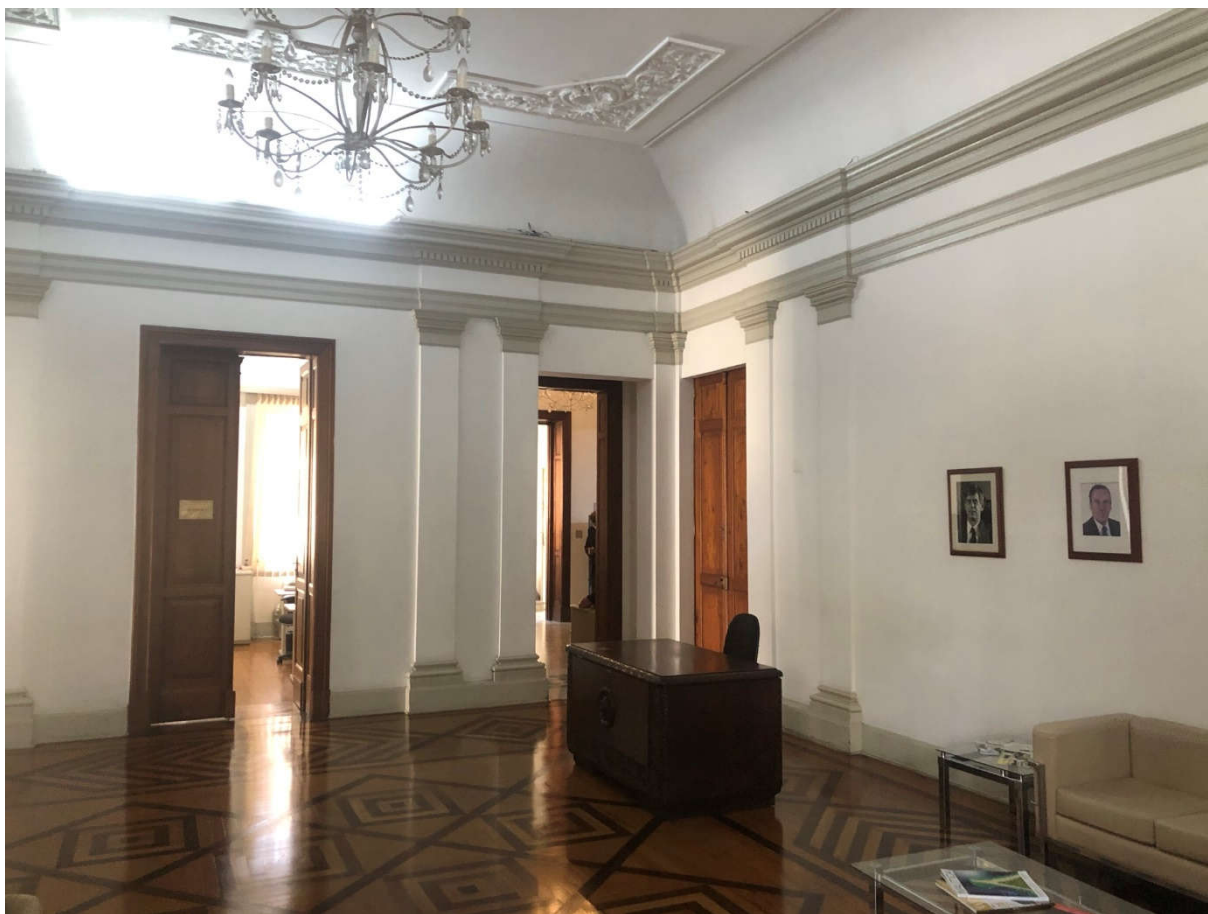
Figura 3.7 – Fissuras recém corrigidas (com massa corrida e pintura) nas alvenarias. Salão Nobre da Edificação da Sede I da SAP, localizada à Avenida General Ataliba Leonel, 556, Santana, São Paulo (SP)

**Comentário Técnico:** No Salão Nobre, há várias evidências de reparos recentes, corrigindo-se as fissuras apenas com massa corrida e pintura. *Construída em sistema baseado na técnica conhecida como alvenaria estrutural, com paredes autoportantes, constata-se patologias providas também, de infiltrações externas e infiltrações decorrentes das condições de manutenção da cobertura da edificação e, conseqüentemente deterioração do revestimento das paredes, inclusive pintura e, surgimento de algumas bolhas de ar no revestimento, por conta do inchamento dos materiais provocados pelas infiltrações descritas. Visualmente não há situação crítica de ruptura das paredes de tijolos maciços, porém há diversas fissuras nas regiões das aberturas (portas e janelas), típicas de patologias decorrentes do processo de execução da edificação. Afirma-se que, por questões das alvenarias, não há riscos de ruptura parcial ou global da edificação.*

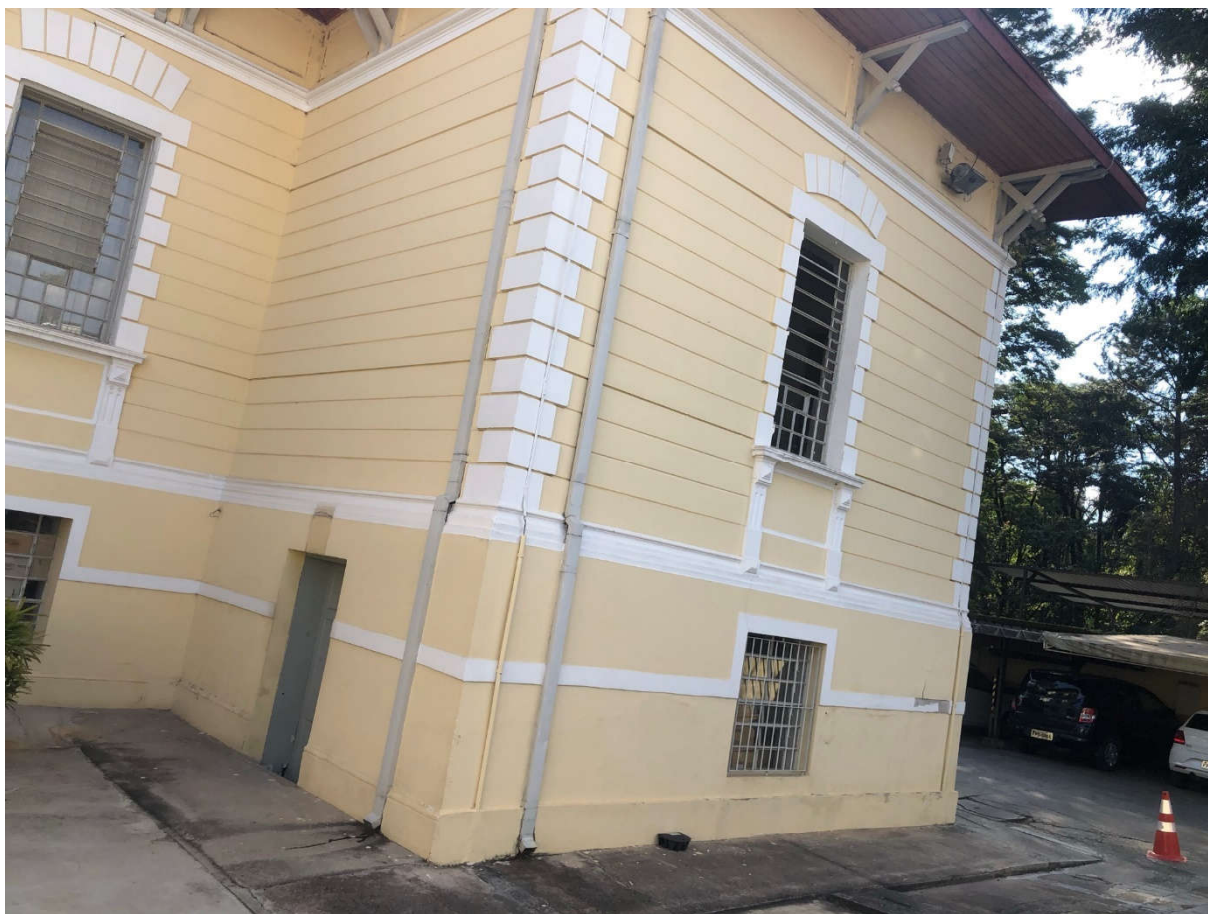
Figura 3.8 – Fissuras na alvenaria. Gabinete do Secretário Adjunto. Edificação da Sede I da SAP, localizada à Avenida General Ataliba Leonel, 556, Santana, São Paulo (SP)

**Comentário Técnico:** Na parede externa em destaque, do Gabinete do Secretário Adjunto, construída em sistema baseado na técnica da alvenaria estrutural, com paredes autoportantes, constata-se uma trinca em posição mediana da respectiva parede e, no sentido vertical, onde a abertura aumenta conforme se direciona ao topo da edificação, sobretudo acima da janela (superior). Essa trinca é consequência do deslocamento do topo da parede que, em geral, em épocas antigas, tinham seus impedimentos de deslocamento horizontal realizados pelas estruturas da cobertura. De forma grosseira, a própria estrutura de madeira formada por treliças, eram utilizadas para o “travamento” do topo das alvenarias. A correção para a patologia descrita, refere-se ao ajuste das ligações das estruturas de madeira, que em geral são ajustadas com elementos metálicos, tipo esticadores, que têm função similar às protensões executadas em estruturas de concreto que, ajustam as peças às posições originais.

Na parede externa da edificação da Sede I da SAP, paralela ao refeitório, na Sala do Gabinete do Secretário Adjunto, construída em sistema baseado na técnica da alvenaria estrutural, com paredes autoportantes, constata-se uma trinca em posição mediana da respectiva parede e, no sentido vertical, onde a abertura aumenta conforme se direciona ao topo da edificação, sobretudo acima da janela superior. Essa trinca é consequência do deslocamento do topo da parede que, em geral, em épocas antigas, tinham seus impedimentos de deslocamento horizontal realizados pelas estruturas da cobertura. De forma grosseira, a própria estrutura de madeira formada por treliças, eram utilizadas para o travamento do topo das alvenarias. A correção para a patologia descrita, refere-se ao ajuste das ligações das estruturas de madeira, que em geral são ajustadas com elementos metálicos, tipo esticadores, que têm função similar às protensões executadas em estruturas de concreto que, ajustam as peças às posições originais. Essa ação é parte da recomposição da estabilidade da referida parede, para estabilizar a abertura de fissuras e conseqüentemente interromper caminhos para o caminhamento de águas.

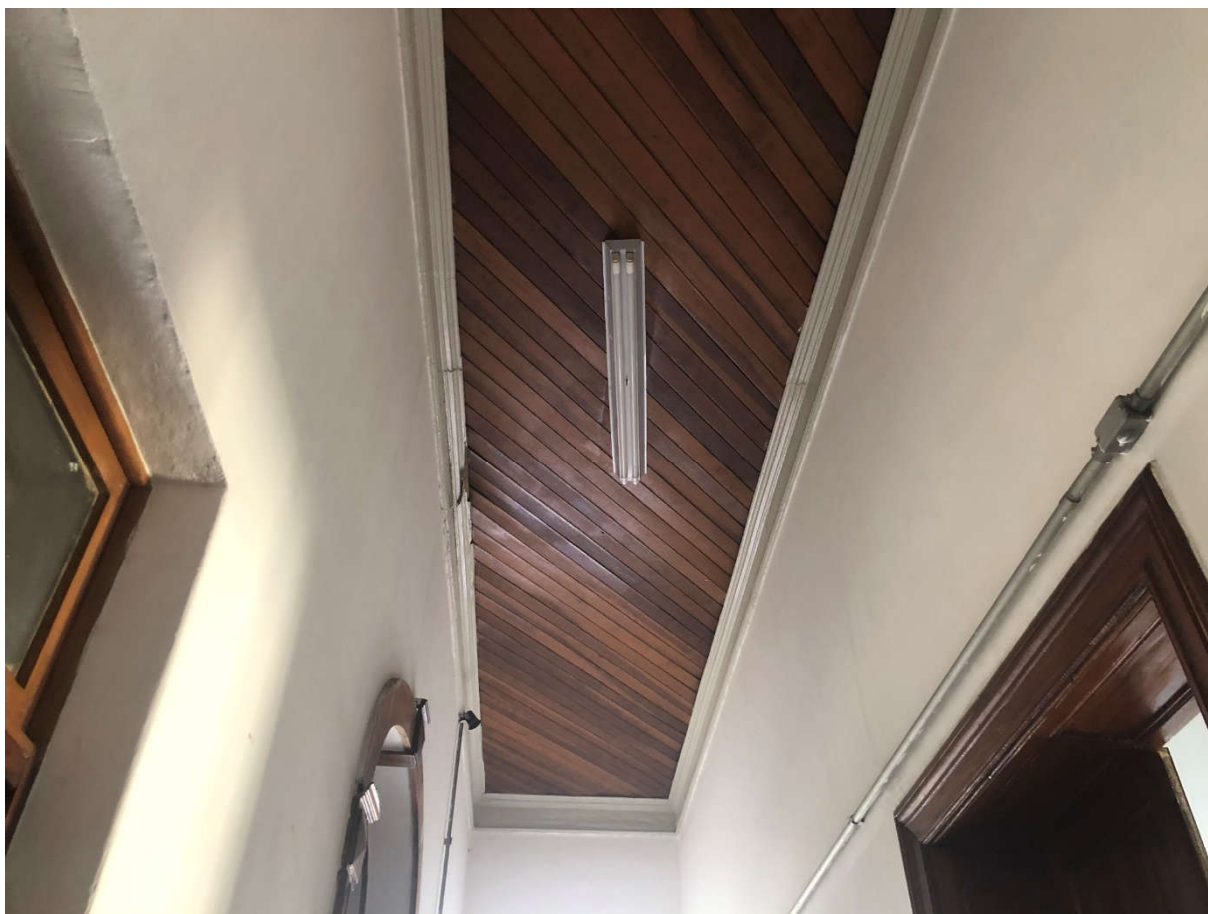
Figura 3.9 – Forração em estruturas e acabamentos de madeira. Edificação da Sede I da SAP, localizada à Avenida General Ataliba Leonel, 556, Santana, São Paulo (SP)

**Comentário Técnico:** As forrações em estruturas de madeira, predominante nos ambientes da Edificação Antiga da Sede, também por questões de infiltrações providas da cobertura, têm diversos pontos com deterioração dos acabamentos em madeira, sempre em pontos isolados, porém justamente na região dos apoios das estruturas dos forros, onde observam-se marcas de umidade nas paredes de apoio. Aparentemente, não há indícios de ruptura global do forro, mas, há situações locais que podem ocorrer ruptura parcial destes forros da edificação.

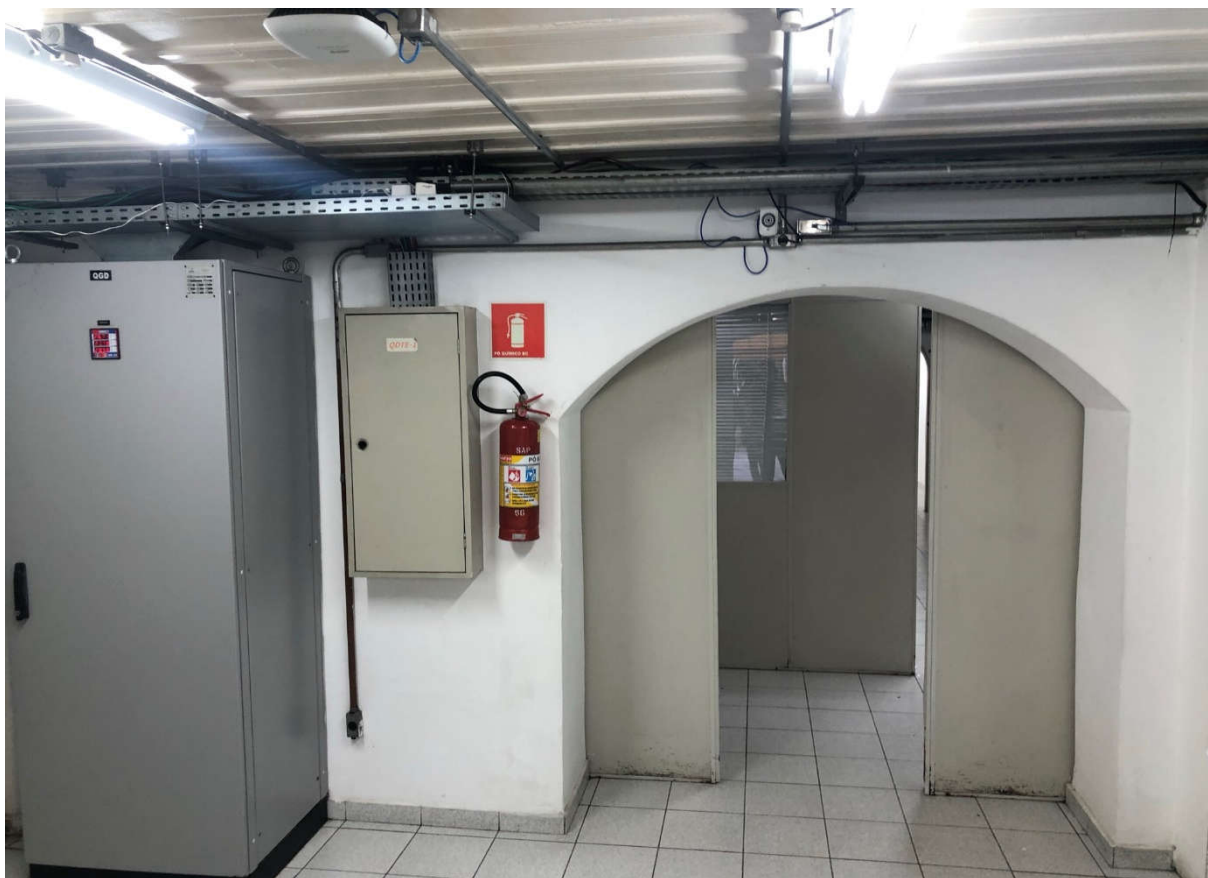
Figura 3.10 – Pavimento Térreo. Forro em estrutura de madeira. Edificação da Sede – SAP, localizada à Avenida General Ataliba Leonel, 556, Santana, São Paulo (SP)

**Comentário Técnico:** As estruturas dos pisos do Casarão da Sede I da SAP foram executadas em madeira maciça apoiados em largas paredes, também maciças, na maioria da área da antiga edificação. Estes pisos, formam a forração do pavimento térreo, com suas estruturas planas em grelhas apoiadas nestas paredes autoportantes, formando-se elementos estruturais de comum utilização na época. Com idade aproximada de cem (100) anos, consideram-se a durabilidade e a segurança em função da manutenção desenvolvida em todo esse tempo, tecnicamente satisfatórias. Nota-se apenas algumas degradações de elementos isolados, geralmente causadas por umidades providas de absorção de paredes externas ou falhas no sistema de drenagem, sobretudo às de águas pluviais. Pela idade, deve-se atentar periodicamente a manutenção de todos os sistemas de esgotamentos de águas, assim como drenagem superficial ou por condutos forçados, de forma a evitar as rupturas locais de qualquer elemento, como p.e., o episódio do desabamento parcial do forro do posto de atendimento do Banco do Brasil que estava localizado na região inferior da Sala do Secretário Adjunto.

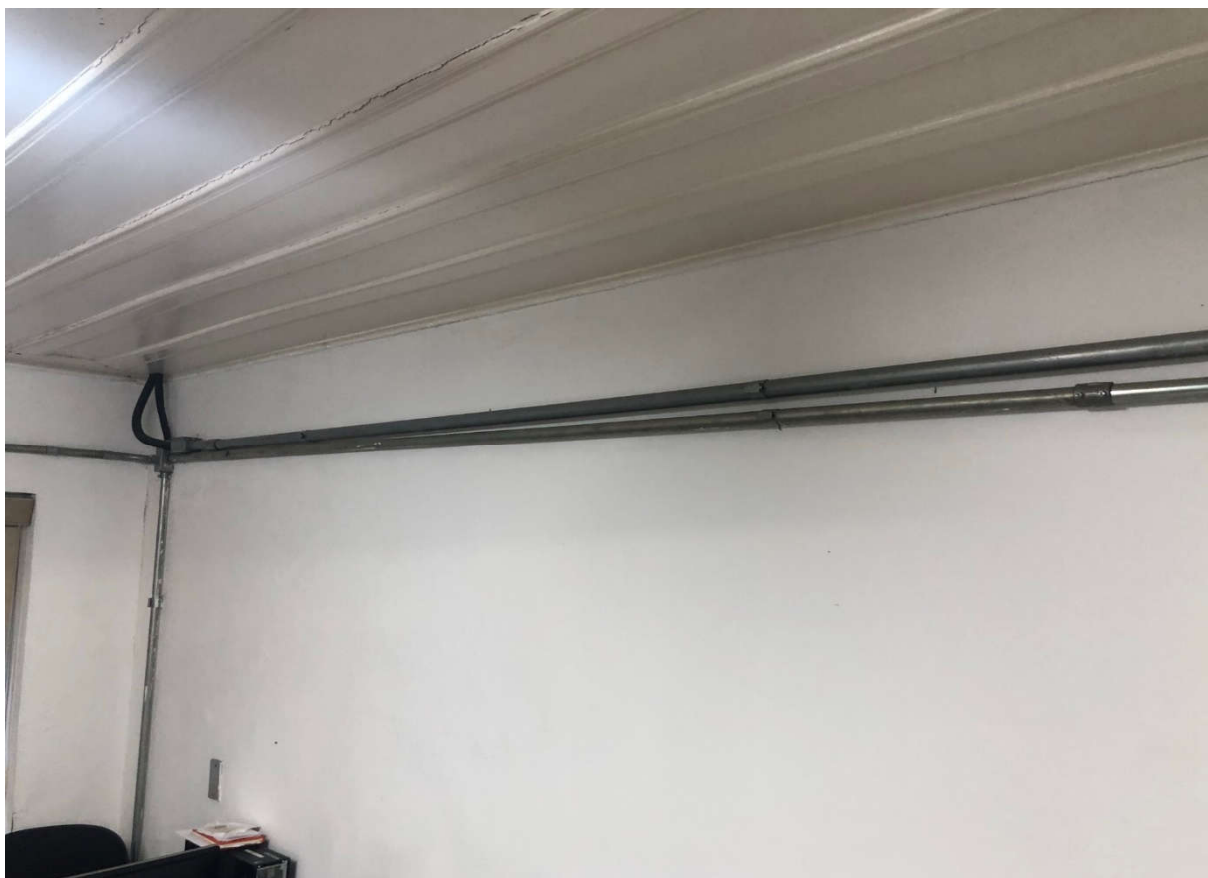
Figura 3.11 – Pavimento Térreo. Forro em estrutura de madeira. Edificação da Sede I da SAP, localizada à Avenida General Ataliba Leonel, 556, Santana, São Paulo (SP)

**Comentário Técnico:** *As estruturas dos pisos do Casarão da Sede I da SAP foram executadas em madeira maciça apoiados em largas paredes, também maciças, na maioria da área da antiga edificação. Estes pisos, formam a forração do pavimento térreo, com suas estruturas planas em grelhas apoiadas nestas paredes autoportantes, formando-se elementos estruturais de comum utilização na época. Com idade aproximada de cem (100) anos, consideram-se a durabilidade e a segurança em função da manutenção desenvolvida em todo esse tempo, tecnicamente satisfatórias. Nota-se apenas algumas degradações de elementos isolados, geralmente causadas por umidades providas de absorção de paredes externas ou falhas no sistema de drenagem, sobretudo às de águas pluviais. Pela idade, deve-se atentar periodicamente a manutenção de todos os sistemas estruturais, sobretudo as peças de apoio sobre as paredes autoportantes, executando-se quando necessário o reparo ou mesmo a substituição da respectiva peça afetada. No ato da visita técnica, não havia nenhuma estrutura exposta com as patologias aqui descritas.*

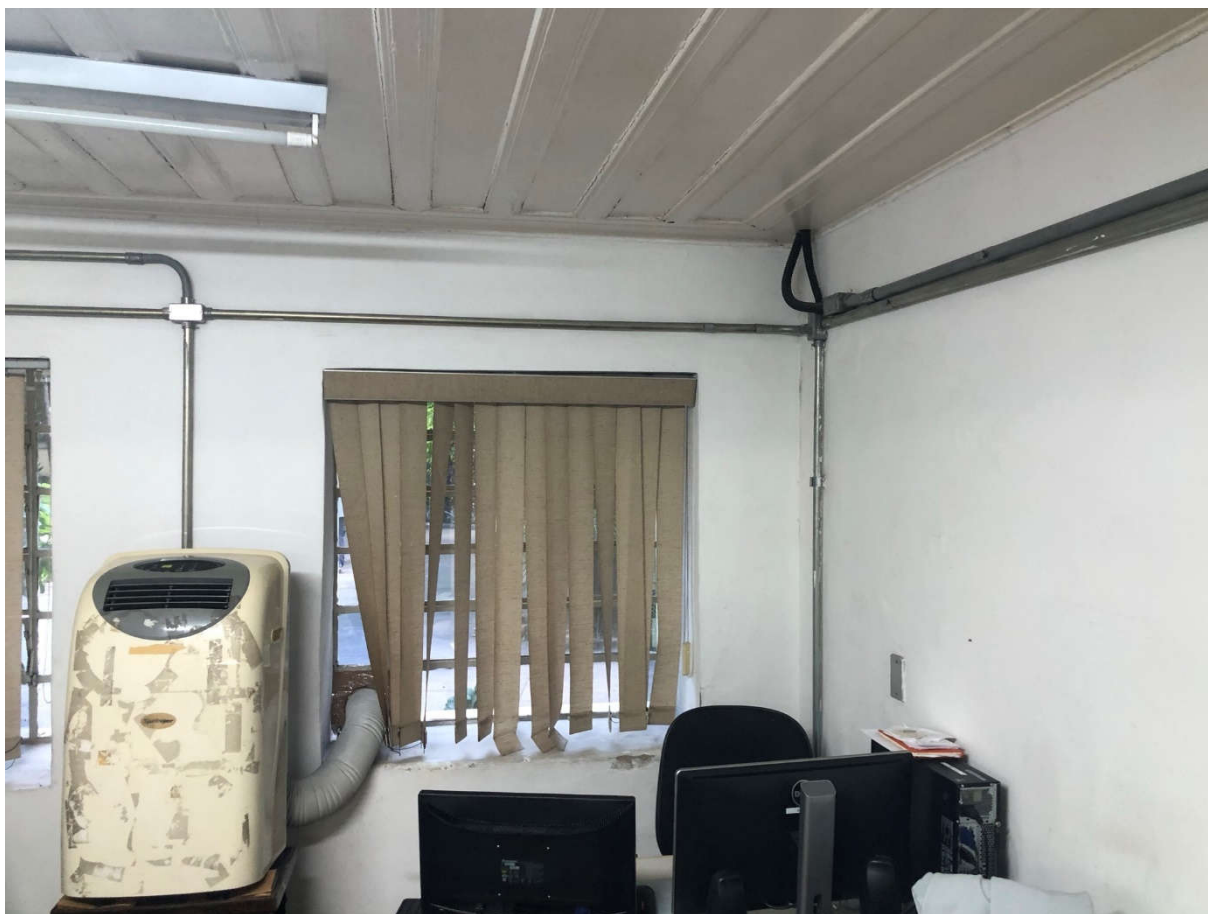
Figura 3.12 – Pavimento Térreo. Forro em estrutura de madeira. Edificação da Sede – SAP, localizada à Avenida General Ataliba Leonel, 556, Santana, São Paulo (SP)

**Comentário Técnico:** *As estruturas dos pisos do Casarão da Sede I da SAP foram executadas em madeira maciça apoiados em largas paredes, também maciças, na maioria da área da antiga edificação. Estes pisos, formam a forração do pavimento térreo, com suas estruturas planas em grelhas apoiadas nestas paredes autoportantes, formando-se elementos estruturais de comum utilização na época. Com idade aproximada de cem (100) anos, consideram-se a durabilidade e a segurança em função da manutenção desenvolvida em todo esse tempo, tecnicamente satisfatórias. Nota-se apenas algumas degradações de elementos isolados, geralmente causadas por umidades providas de absorção de paredes externas ou falhas no sistema de drenagem, sobretudo às de águas pluviais. Há evidências de algumas fissuras no sentido longitudinal das peças dos forros, de forma que consiste apenas em fissurações superficiais nas pinturas e repinturas dos acabamentos em forros de madeira.*

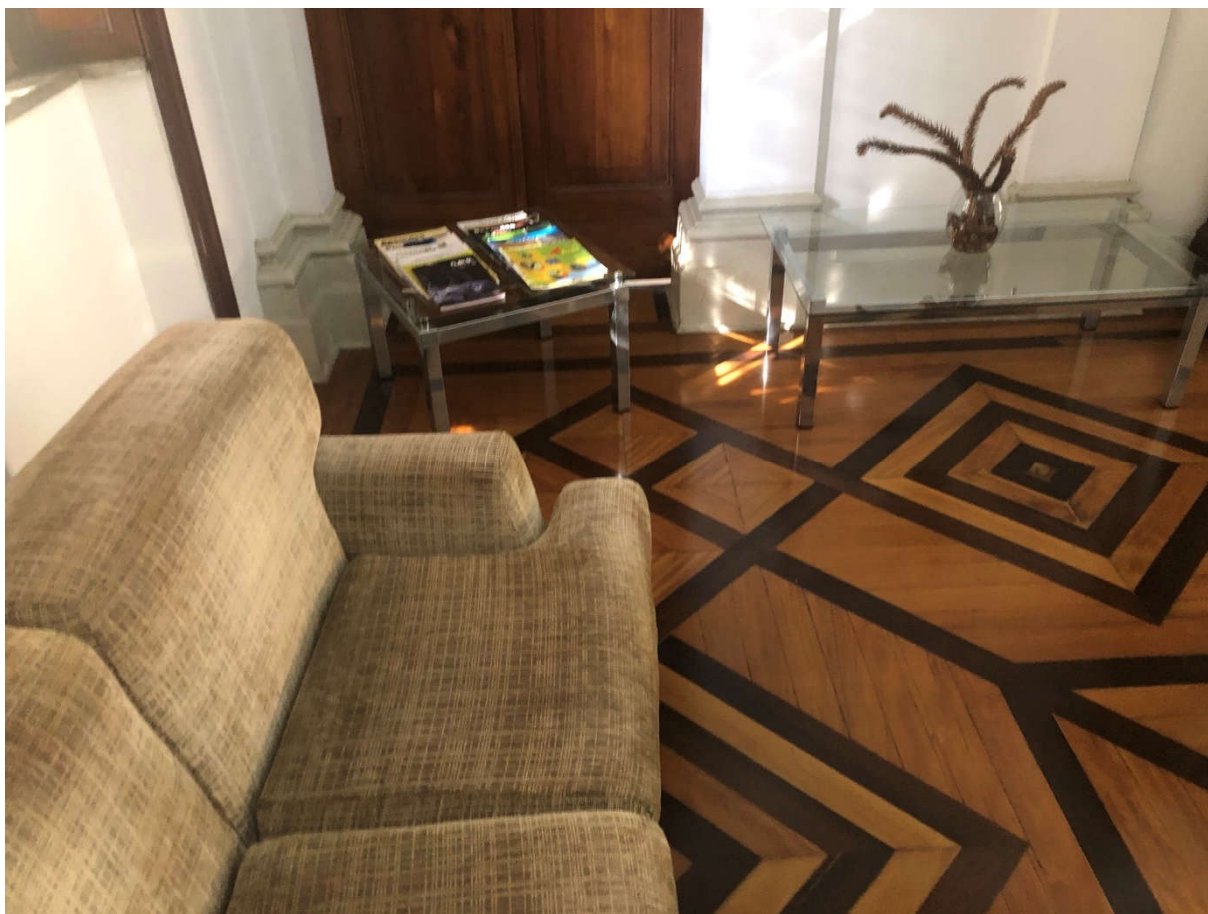
Figura 3.13 – Pavimento Superior. Piso em estrutura de madeira. Salão Nobre da Edificação da Sede I da SAP, localizada à Avenida General Ataliba Leonel, 556, Santana, São Paulo (SP)

**Comentário Técnico:** *As estruturas dos pisos do Casarão da Sede I da SAP foram executadas em madeira maciça apoiados em largas paredes, também maciças, na maioria da área da antiga edificação. Estes pisos, formam a forração do pavimento térreo, com suas estruturas planas em grelhas apoiadas nestas paredes autoportantes, formando-se elementos estruturais de comum utilização na época. Com idade aproximada de cem (100) anos, consideram-se a durabilidade e a segurança em função da manutenção desenvolvida em todo esse tempo, tecnicamente satisfatórias. Nota-se apenas algumas degradações de elementos isolados, geralmente causadas por umidades providas de absorção de paredes externas ou falhas no sistema de drenagem, sobretudo às de águas pluviais. O piso de madeira, observado por cima, tem estrutura regular com poucas evidências de deterioração, em toda área do Casarão.*

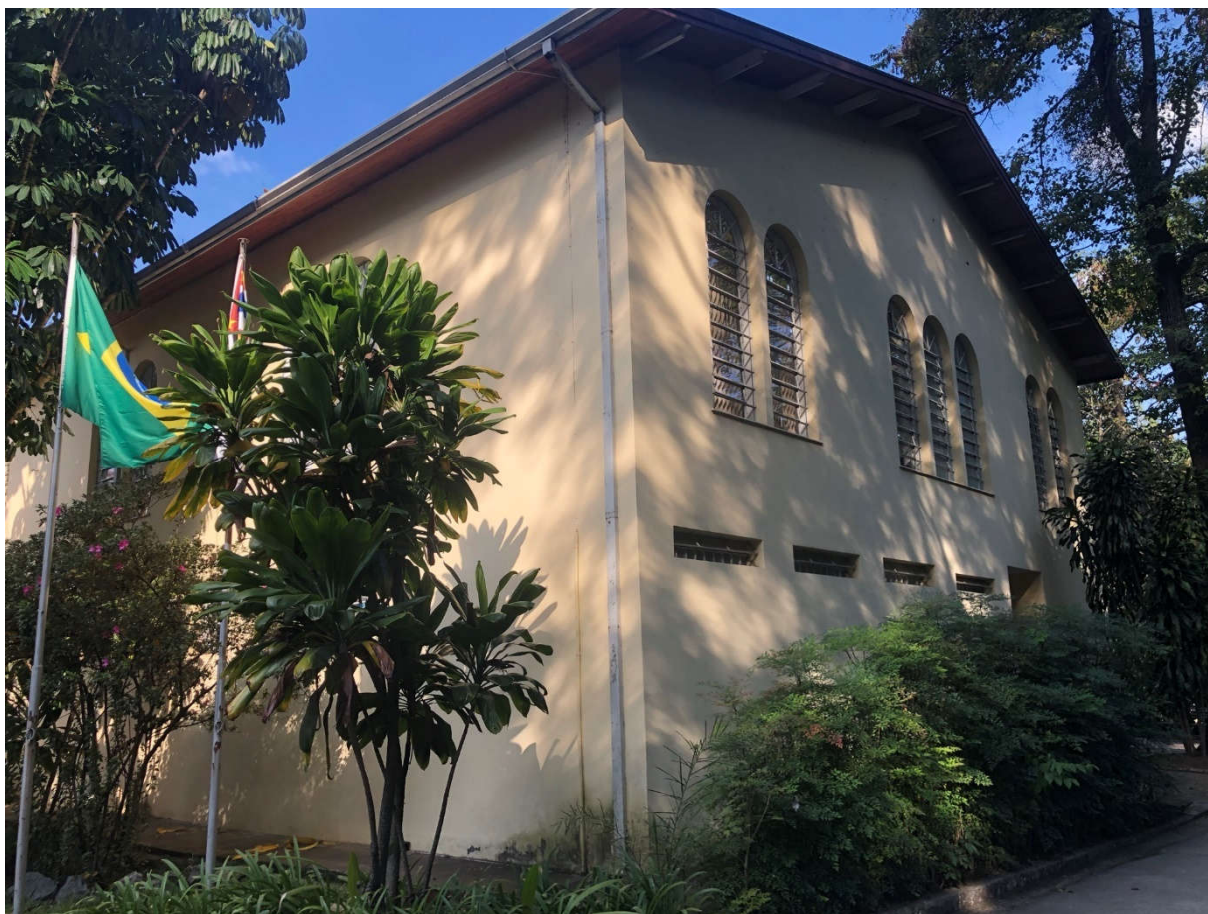
Figura 3.14 – Anexo da Edificação da Sede I da SAP, com 2 pavimentos, localizada à Avenida General Ataliba Leonel, 556, Santana, São Paulo (SP)

**Comentário Técnico:** De forma geral, a edificação construída em anexo ao Casarão, que compõem a Sede I da SAP, construídas em estruturas convencionais de concreto armado e fechamentos alvenaria de blocos, está estabilizada há tempos sobre o material (solo) argiloso predominante na área em aterro. Certamente, pela deformação lenta característica do solo predominantemente argiloso (fino) e saturado, a edificação apresenta-se de forma global estável, pois em tempo, as fundações profundas se compatibilizaram com a estrutura do subsolo local, compatibilizando-se em questões físicas de equilíbrio com os parâmetros geomecânicos do subsolo. Há algumas patologias, sobretudo fissuras, em pontos locais que, são originadas em sua maioria por infiltrações de águas, sejam de precipitações diretas sobre as paredes externas, sejam por problemas no sistema de drenagem das águas pluviais.

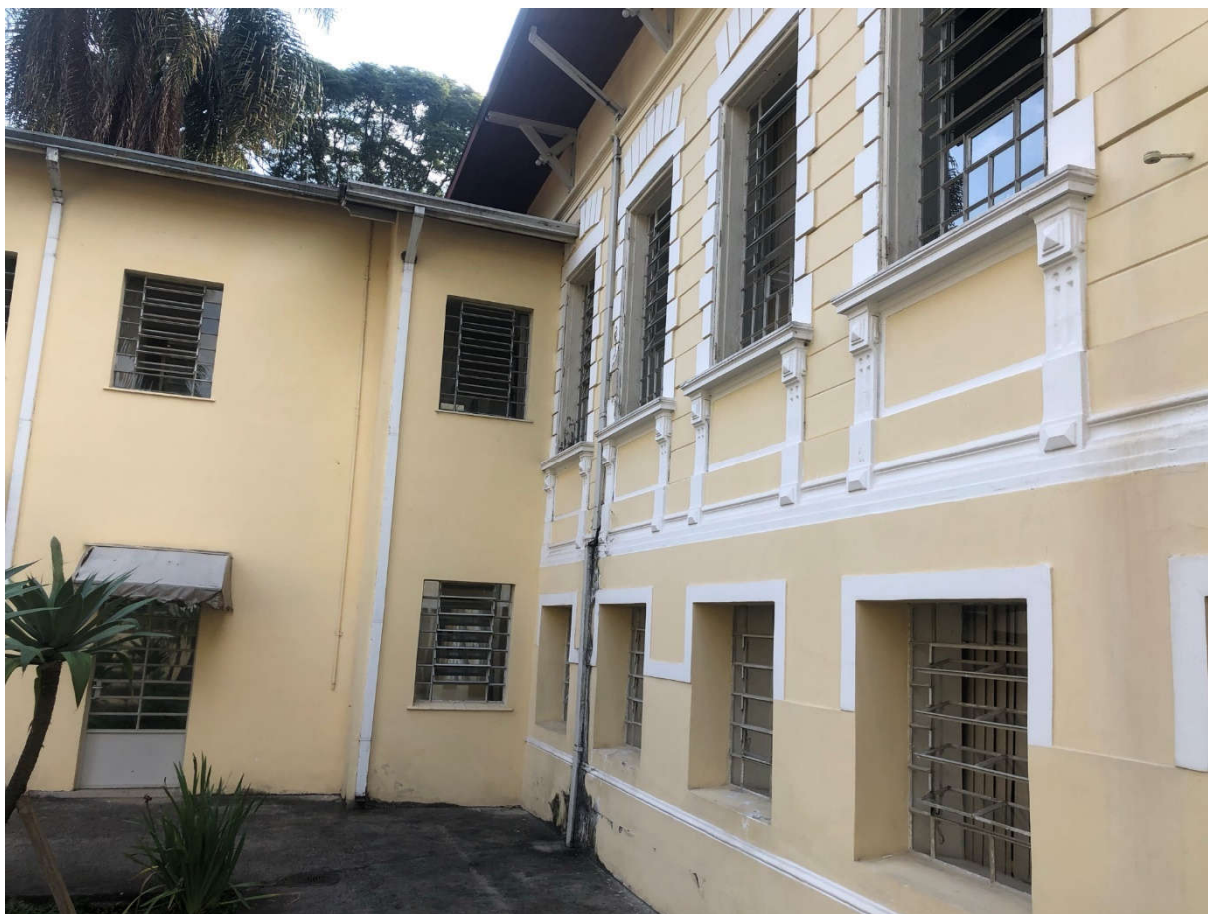
Figura 3.15 – Anexo da Edificação da Sede I da SAP, com 2 pavimentos, localizada à Avenida General Ataliba Leonel, 556, Santana, São Paulo (SP)

**Comentário Técnico:** *De forma geral, a edificação construída em anexo ao Casarão, que compõem a Sede I da SAP, construídas em estruturas convencionais de concreto armado e fechamentos alvenaria de blocos, está estabilizada há tempos sobre o material (solo) argiloso predominante na área em aterro. Certamente, pela deformação lenta característica do solo predominantemente argiloso (fino) e saturado, a edificação apresenta-se de forma global estável, pois em tempo, as fundações profundas se compatibilizaram com a estrutura do subsolo local, compatibilizando-se em questões físicas de equilíbrio com os parâmetros geomecânicos do subsolo. Há algumas patologias, sobretudo fissuras, em pontos locais que, são originadas em sua maioria por infiltrações de águas, sejam de precipitações diretas sobre as paredes externas, sejam por problemas no sistema de drenagem das águas pluviais.*

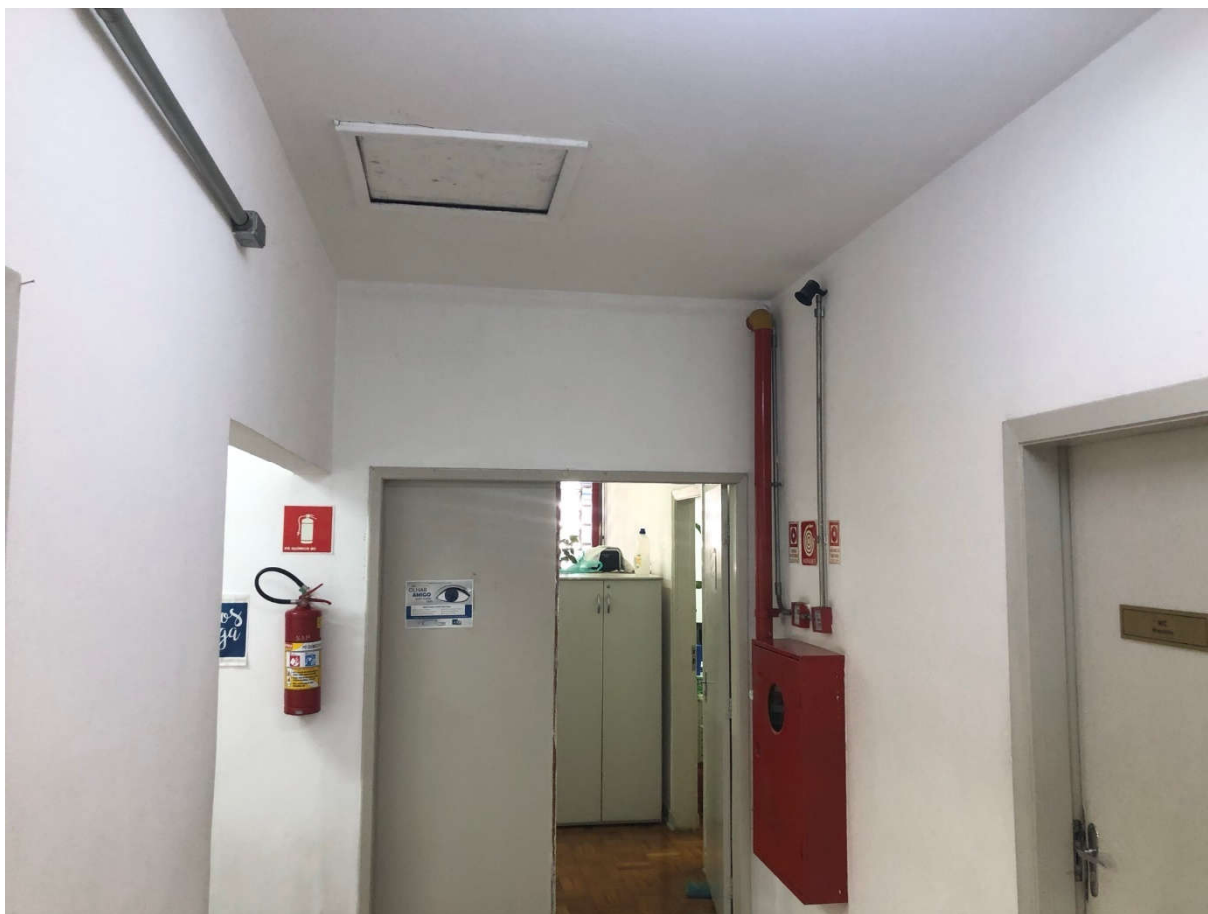
Figura 3.16 – Anexo da Edificação da Sede I da SAP, com 2 pavimentos, localizada à Avenida General Ataliba Leonel, 556, Santana, São Paulo (SP)

**Comentário Técnico:** Com estruturas em lajes de concreto armado apoiadas sobre estruturas de pórticos (pilares e vigas) também de concreto armado, constata-se apenas pequenas fissuras em algumas paredes não estruturais e algumas fissuras nas ligações entre as alvenarias de fechamento e as estruturas de concreto armado, do Anexo da Sede I da SAP. Com módulos de elasticidade distintos entre os materiais, as fissuras surgem por conta das dilatações térmicas ocorridas durante os anos de utilização. Há também fissuras decorrente do inchamento dos blocos de vedação, por umidades providas de precipitações sobre as paredes externas e por falhas no sistema de captação de águas pluviais, que tem como consequência pequenos escorrimentos.

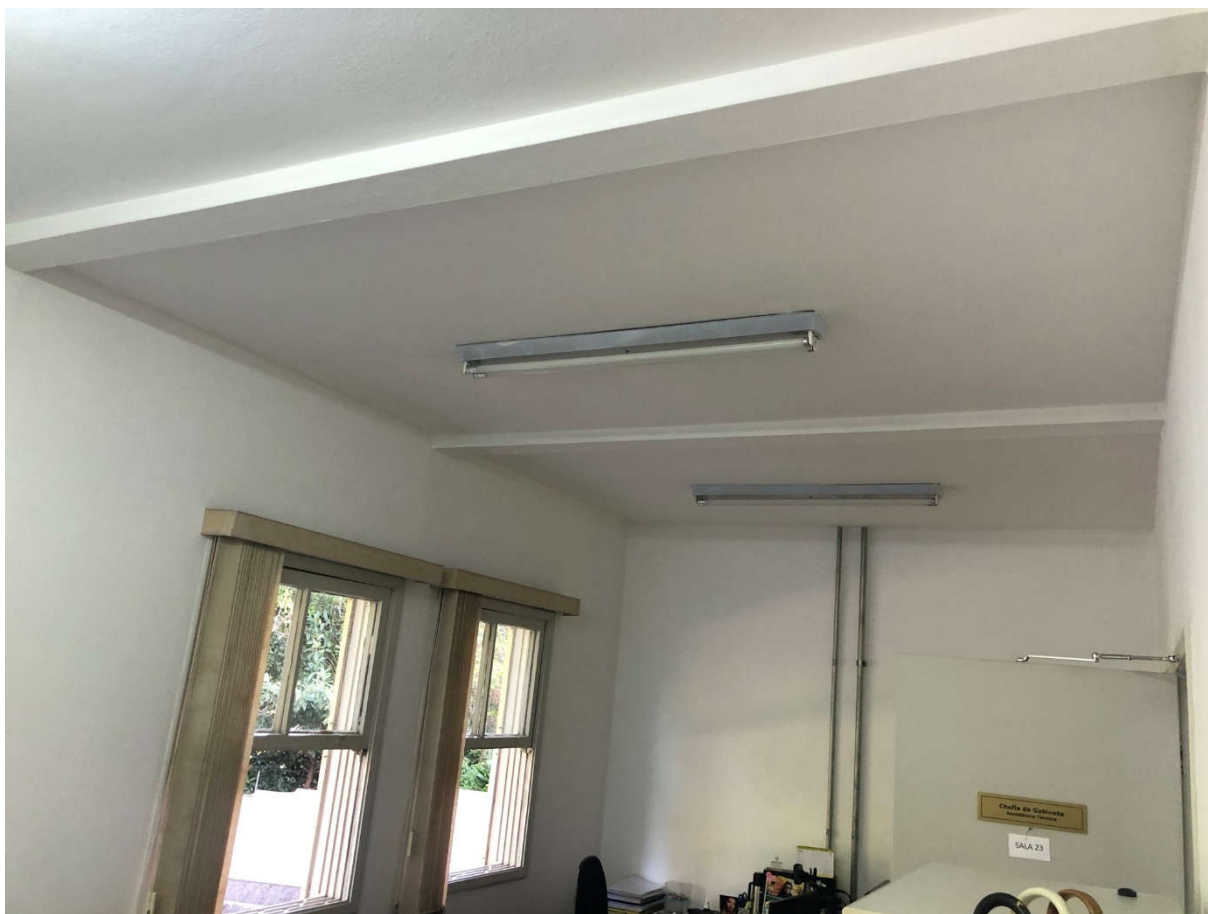
Figura 3.17 – Anexo da Edificação da Sede I da SAP, com 2 pavimentos, localizada à Avenida General Ataliba Leonel, 556, Santana, São Paulo (SP)

**Comentário Técnico:** *Com estruturas em lajes de concreto armado apoiadas sobre estruturas de pórticos (pilares e vigas) também de concreto armado, constatam-se apenas pequenas fissuras em algumas paredes não estruturais e algumas fissuras nas ligações entre as alvenarias de fechamento e as estruturas de concreto armado, do Anexo da Sede I da SAP. Com módulos de elasticidade distintos entre os materiais, as fissuras surgem por conta das dilatações térmicas ocorridas durante os anos de utilização. Há também fissuras decorrente do inchamento dos blocos de vedação, por umidades providas de precipitações sobre as paredes externas e por falhas no sistema de captação de águas pluviais, que tem como consequência pequenos escorrimentos.*
