**ANÁLISE TÉCNICA SOBRE ESTADO, ESTABILIDADE E  
COMPORTAMENTO ESTRUTURAL DE EDIFICAÇÕES**

**LAUDO TÉCNICO**

ANÁLISE TÉCNICA DE EDIFICAÇÕES - REVISÃO 00 | 31.05.2021

Secretaria da Administração Penitenciária - SAP

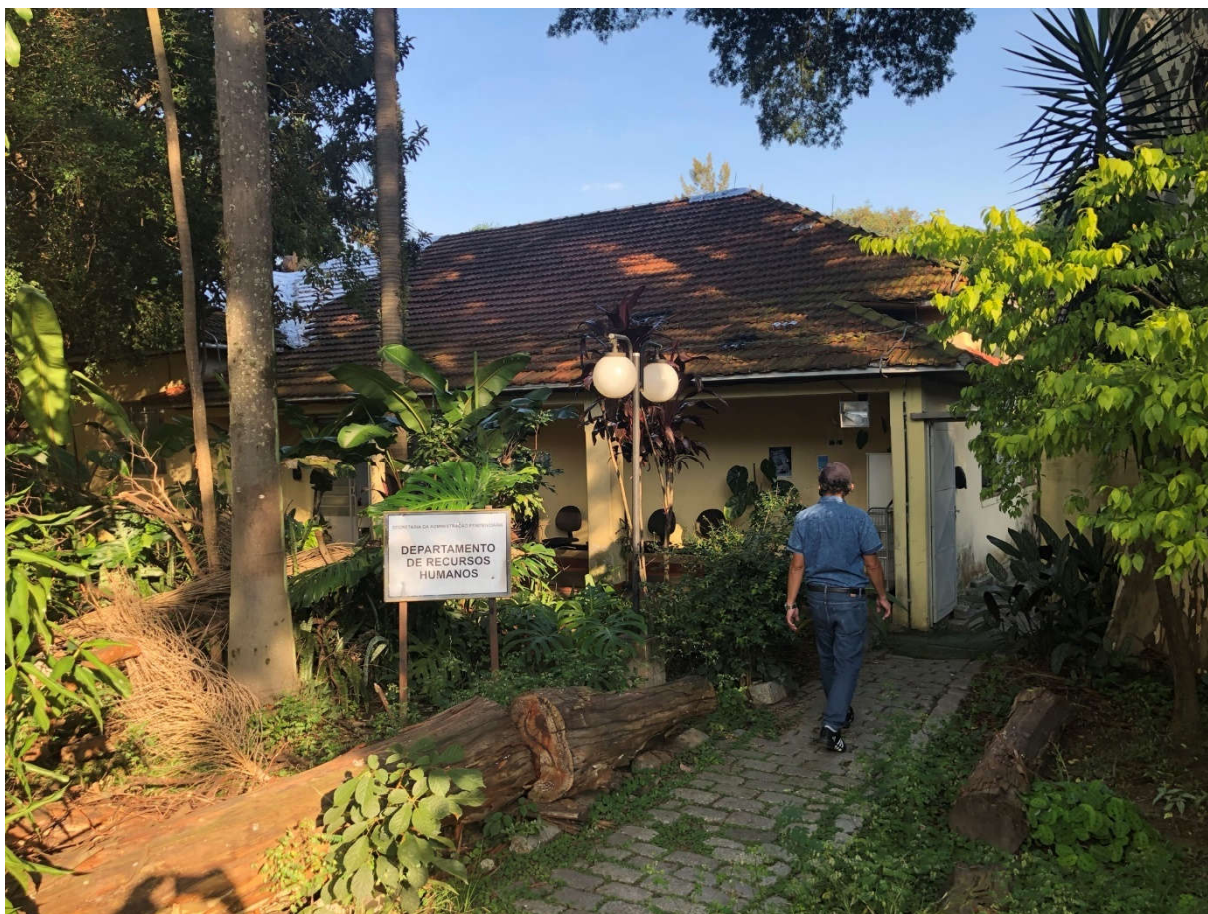
Figura 3.18 – Departamento de Recursos Humanos, localizada à Avenida General Ataliba Leonel, 556, Santana, São Paulo (SP)

**Comentário Técnico:** As edificações do Departamento de Recursos Humanos, Almoxarifado, Núcleo de Saúde, Guarita e Portaria Principal, construídas em estruturas convencionais, têm aspecto de estabilidade, em se tratando de construções sobre material (solo) mole com predominância argilosa. Também estão estabilizadas há tempos, por deformação lenta característica do subsolo argiloso e saturado. As edificações apresentam-se de forma global estável, pois em tempo, as fundações se compatibilizaram com a estrutura do subsolo local, compatibilizando-se em questões físicas de equilíbrio com os parâmetros geomecânicos do subsolo. Há algumas patologias, sobretudo trincas e fissuras, em pontos locais que, são originadas em sua maioria por infiltrações de águas, sejam elas de precipitações diretas sobre as paredes externas, sejam elas por problemas no sistema de drenagem de águas pluviais. Há também indicações de trincas horizontais provenientes do inchamento das alvenarias por questões associadas às umidades absorvidas, sejam externas ou do próprio subsolo.

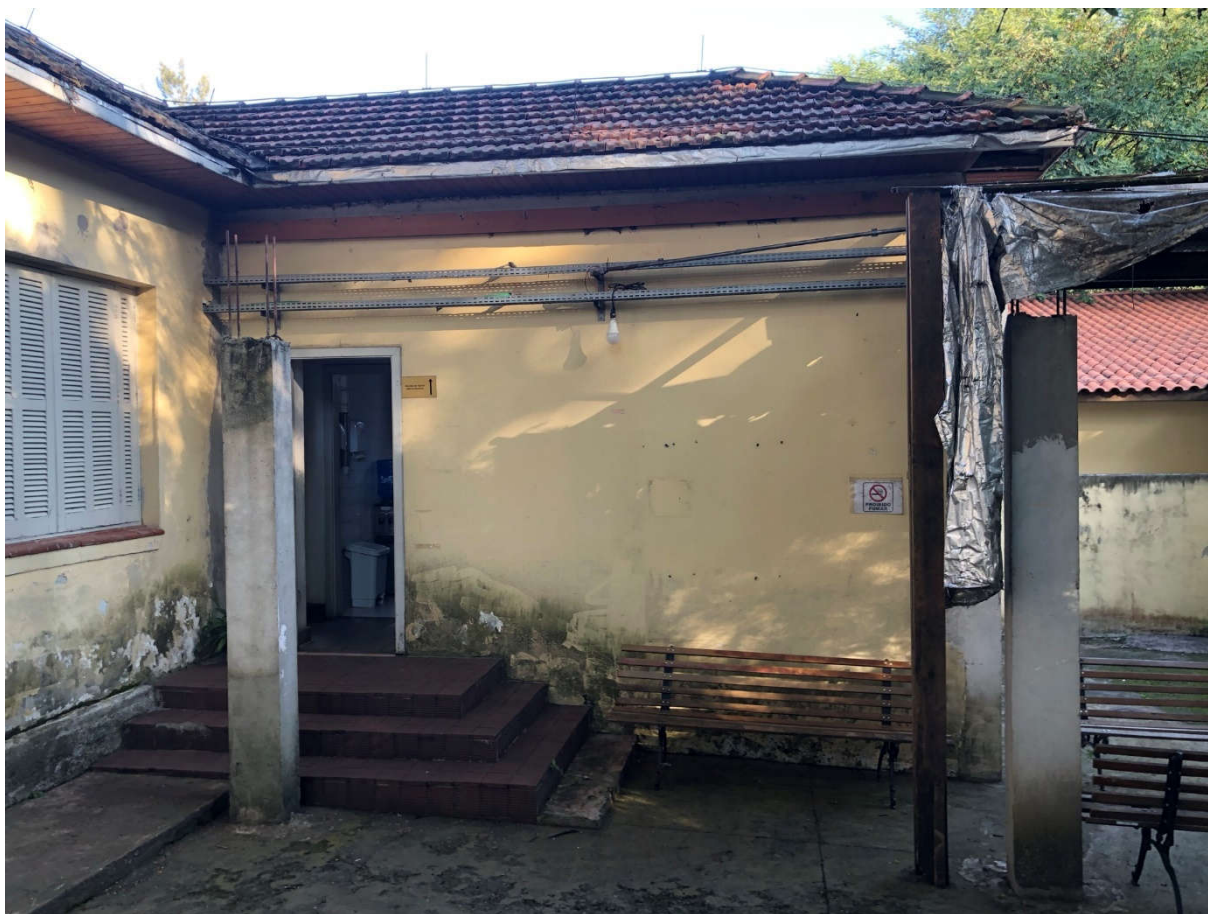
Figura 3.19 – Departamento de Recursos Humanos, localizada à Avenida General Ataliba Leonel, 556, Santana, São Paulo (SP)

**Comentário Técnico:** As edificações do Departamento de Recursos Humanos, Almoxarifado, Núcleo de Saúde, Guarita e Portaria Principal, construídas em estruturas convencionais, têm aspecto de estabilidade, em se tratando de construções sobre material (solo) mole com predominância argilosa. Também estão estabilizadas há tempos, por deformação lenta característica do subsolo argiloso e saturado. As edificações apresentam-se de forma global estável, pois em tempo, as fundações se compatibilizaram com a estrutura do subsolo local, compatibilizando-se em questões físicas de equilíbrio com os parâmetros geomecânicos do subsolo. Há algumas patologias, sobretudo trincas e fissuras, em pontos locais que, são originadas em sua maioria por infiltrações de águas, sejam elas de precipitações diretas sobre as paredes externas, sejam elas por problemas no sistema de drenagem de águas pluviais. Há também indicações de trincas horizontais provenientes do inchamento das alvenarias por questões associadas às umidades absorvidas, sejam externas ou do próprio subsolo.

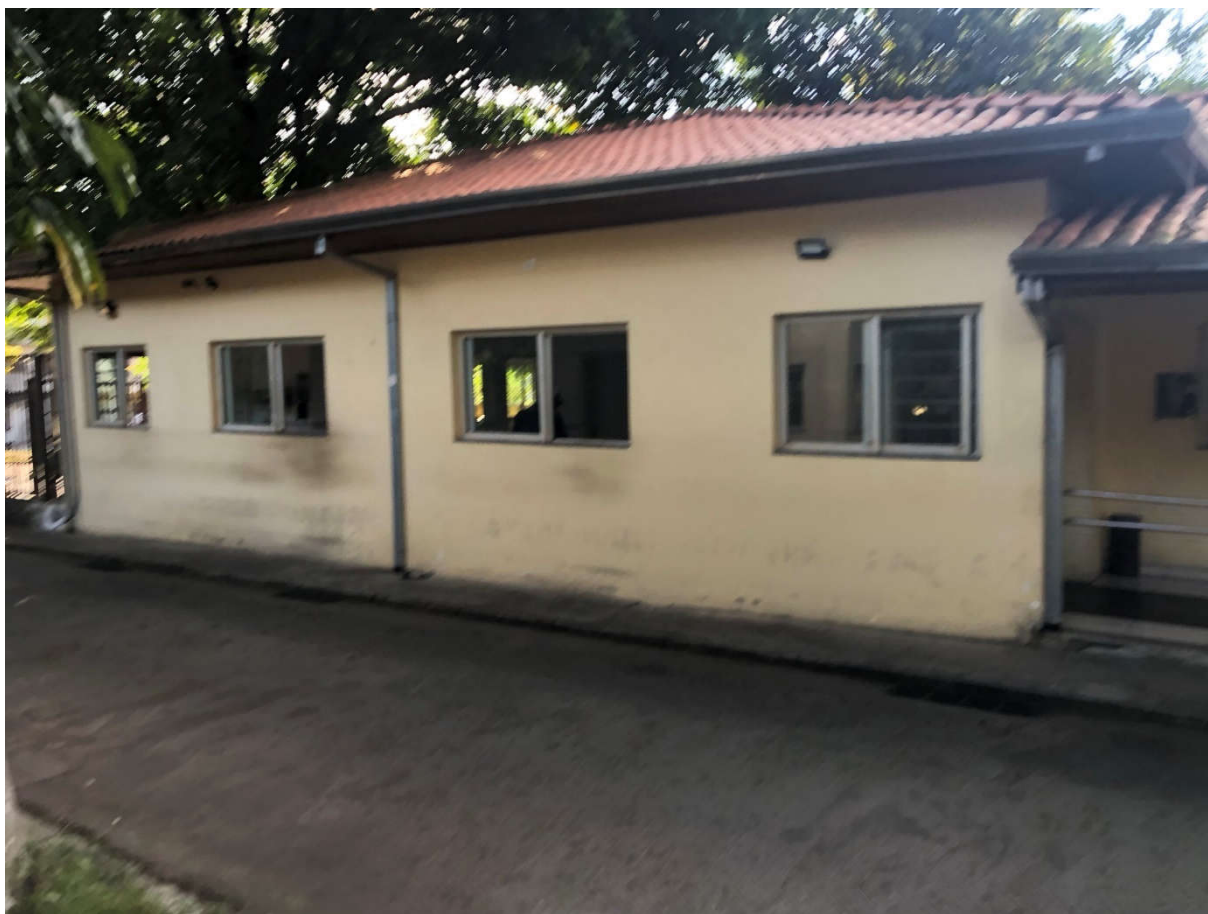
Figura 3.20 – Portaria Principal da SAP, localizada à Avenida General Ataliba Leonel, 556, Santana, São Paulo (SP)

**Comentário Técnico:** As edificações do Departamento de Recursos Humanos, Almoxarifado, Núcleo de Saúde, Guarita e Portaria Principal, construídas em estruturas convencionais, têm aspecto de estabilidade, em se tratando de construções sobre material (solo) mole com predominância argilosa. Também estão estabilizadas há tempos, por deformação lenta característica do subsolo argiloso e saturado. As edificações apresentam-se de forma global estável, pois em tempo, as fundações se compatibilizaram com a estrutura do subsolo local, compatibilizando-se em questões físicas de equilíbrio com os parâmetros geomecânicos do subsolo. Há algumas patologias, sobretudo trincas e fissuras, em pontos locais que, são originadas em sua maioria por infiltrações de águas, sejam elas de precipitações diretas sobre as paredes externas, sejam elas por problemas no sistema de drenagem de águas pluviais. Há também indicações de trincas horizontais provenientes do inchamento das alvenarias por questões associadas às umidades absorvidas, sejam externas ou do próprio subsolo.

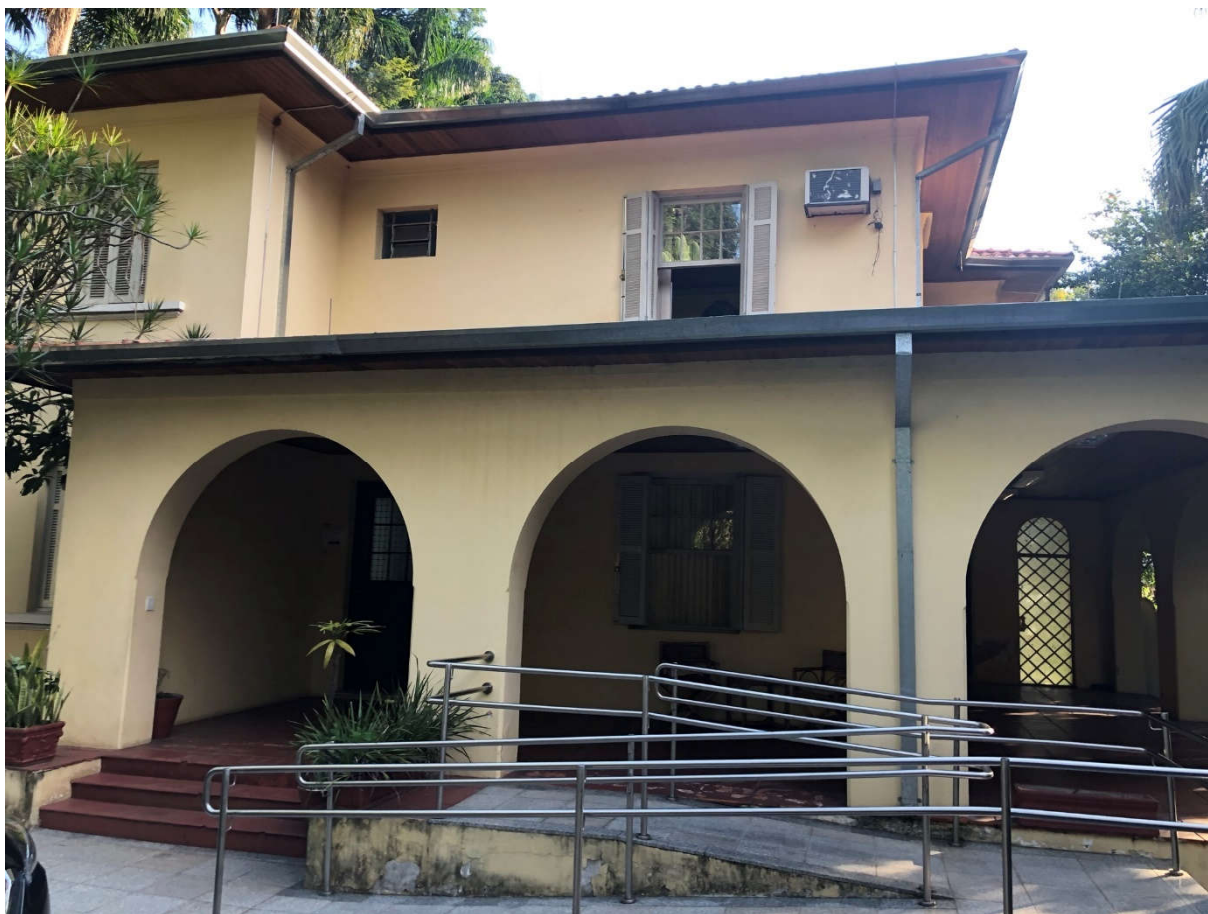
Figura 3.21 – Consultoria Jurídica – SAP, localizada à Avenida General Ataliba Leonel, 556, Santana, São Paulo (SP)

**Comentário Técnico:** As edificações do Departamento de Engenharia e Controle e Execução Penal, Consultoria Jurídica, Escola de Treinamento da Administração Penitenciária, Refeitório e demais pequenas edificações do complexo da SAP, apresentam-se pequenas patologias como fissuras sobre portas e sobre janelas, fissuras de absorção de umidade pelos blocos de vedação e, poucos locais com marcas de acúmulo de águas com consequência de surgimentos de musgos e limos etc. Não há evidências de deterioração destas edificações que, devem apenas passar por manutenções periódicas, como limpeza e manutenção de pinturas.

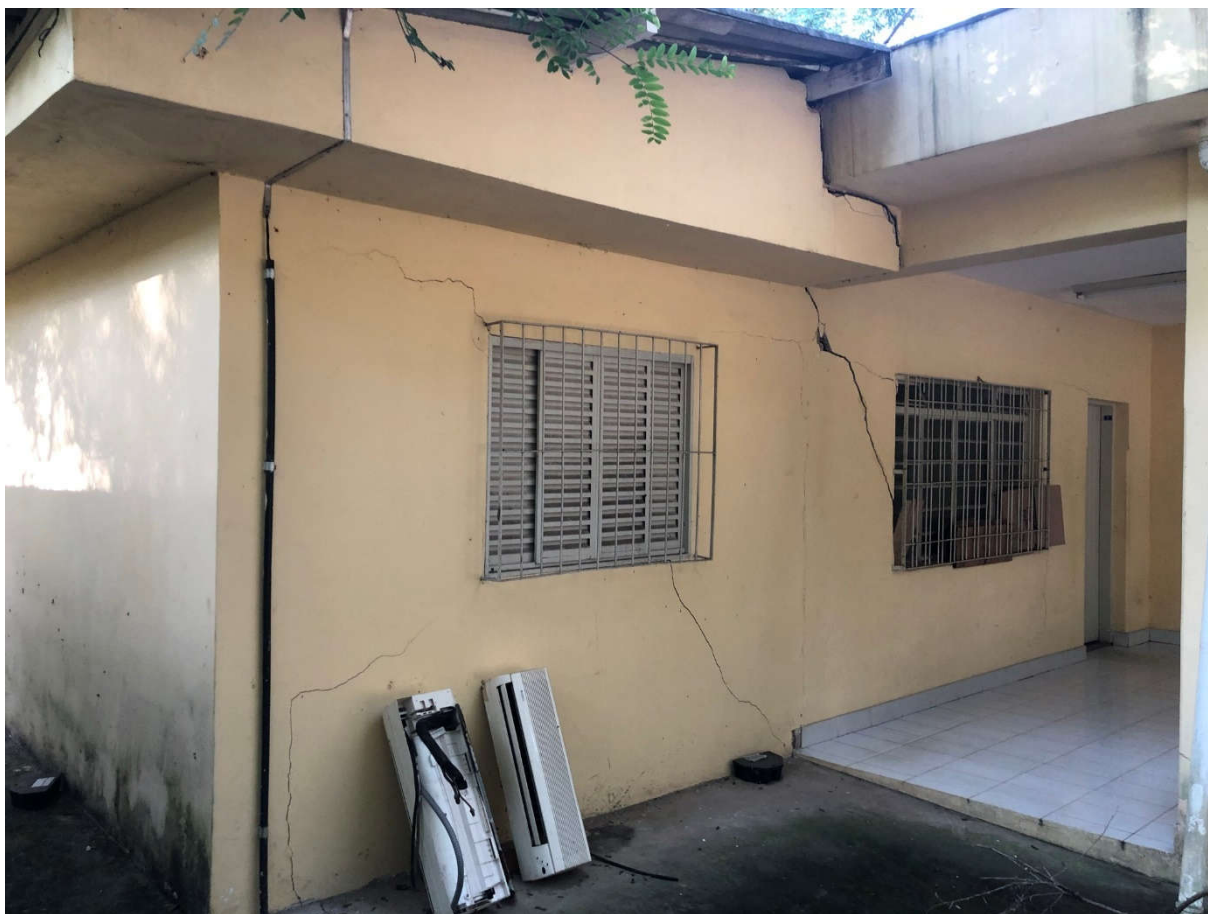
Figura 3.22 – Departamento de Inteligência – SAP, Prédio 1, localizada à Avenida General Ataliba Leonel, 556, Santana, São Paulo (SP)

**Comentário Técnico:** A edificação do Departamento de Inteligência da SAP, Prédio 1, tem sérios problemas de deformações excessivas devido aos apoios em material (solo) mole sofrer grandes deslocamentos (recalques). As estruturas da edificação estão plenamente comprometidas nas questões de durabilidade, segurança e estabilidade, pois tiveram sérias consequências de ruptura total e/ou parcial que descaracterizaram as propriedades físicas e geométricas projetadas para a edificação. Não há dúvidas sobre a impossibilidade de recuperação da edificação, sob iminência de colapso parcial, sobretudo na região frontal da edificação. Em suma, nas questões que tangem a segurança e a economia, a viabilidade está na demolição da edificação e, se cabível, projetar e construir nova edificação para o fim.

A edificação do Departamento de Inteligência da SAP, Prédio 1, tem sérios problemas de deformações excessivas devido aos apoios em material (solo) mole sofrer grandes deslocamentos (recalques). As estruturas da edificação estão plenamente comprometidas nas questões de durabilidade, segurança e estabilidade, pois tiveram sérias consequências de ruptura total e/ou parcial que descaracterizaram as propriedades físicas e geométricas projetadas para a edificação. Não há dúvidas sobre a impossibilidade de recuperação da edificação, sob iminência de colapso parcial, sobretudo na região frontal da edificação. Em suma, nas questões que tangem a segurança e a economia, a viabilidade está na demolição da edificação e, se cabível, projetar e construir nova edificação para o fim.

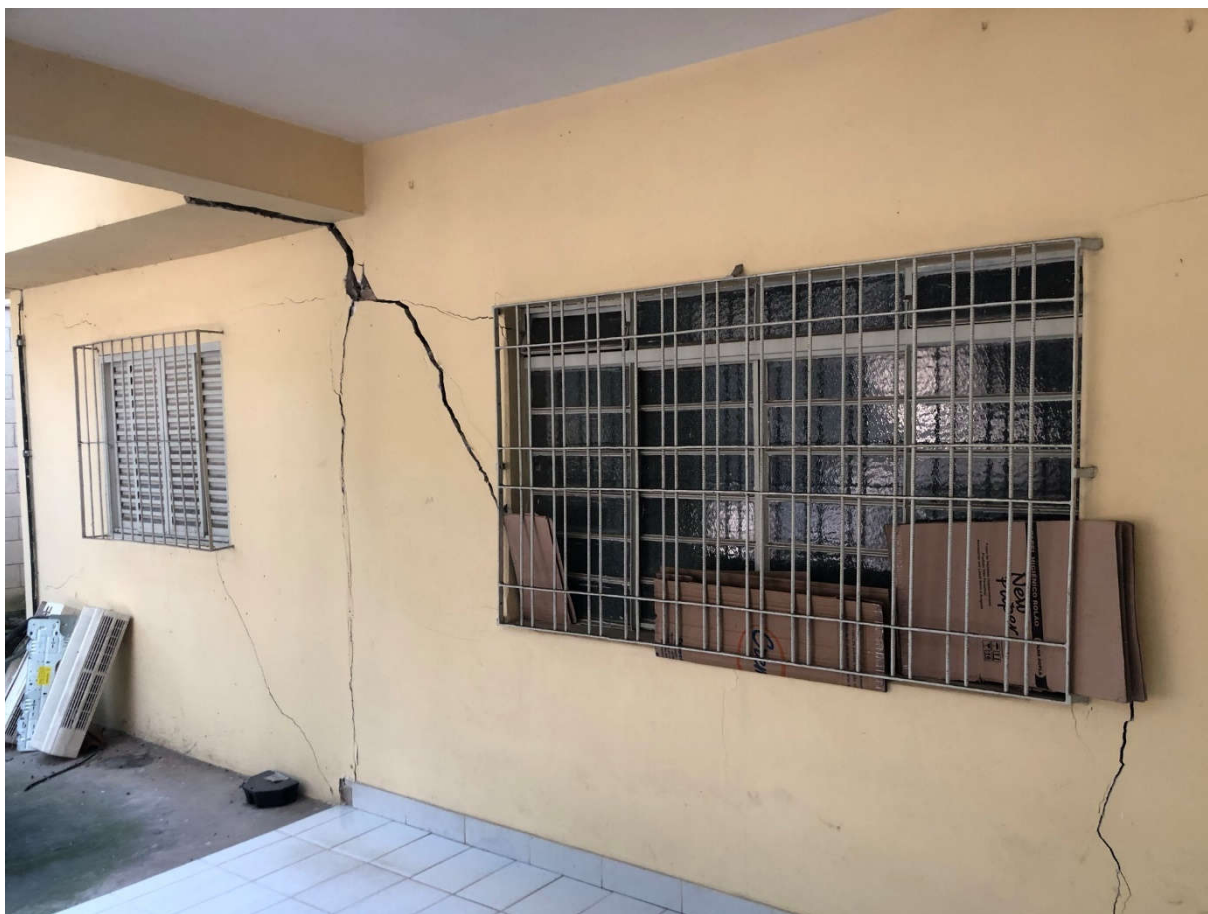
Figura 3.23 – Departamento de Inteligência – SAP, Prédio 1, localizada à Avenida General Ataliba Leonel, 556, Santana, São Paulo (SP)

**Comentário Técnico:** *A edificação do Departamento de Inteligência da SAP, Prédio 1, tem sérios problemas de deformações excessivas devido aos apoios em material (solo) mole sofrer grandes deslocamentos (recalques). As estruturas da edificação estão plenamente comprometidas nas questões de durabilidade, segurança e estabilidade, pois tiveram sérias consequências de ruptura total e/ou parcial que descaracterizaram as propriedades físicas e geométricas projetadas para a edificação. Não há dúvidas sobre a impossibilidade de recuperação da edificação, sob iminência de colapso parcial, sobretudo na região frontal da edificação. Em suma, nas questões que tangem a segurança e a economia, a viabilidade está na demolição da edificação e, se cabível, projetar e construir nova edificação para o fim.*

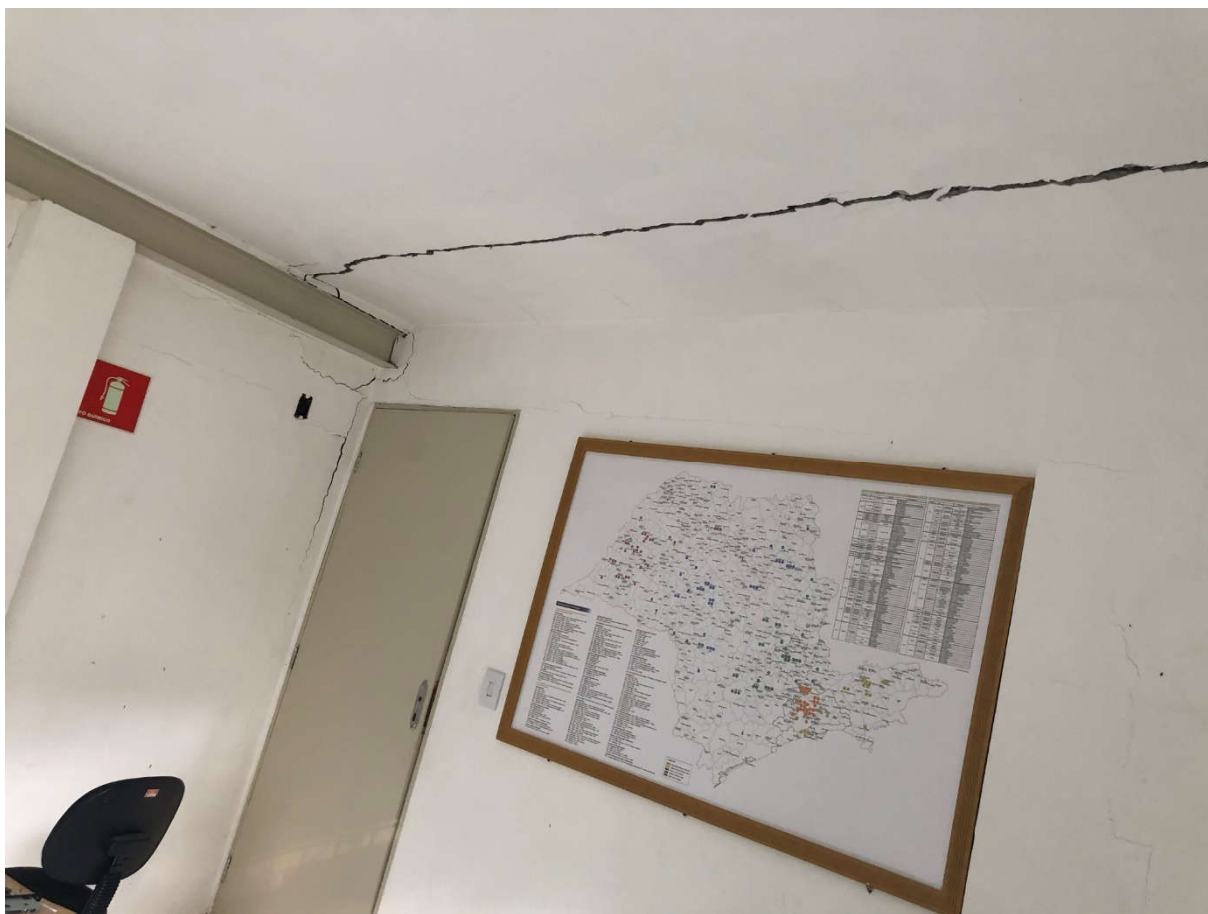
Figura 3.24 – Departamento de Inteligência – SAP, Prédio 1, localizada à Avenida General Ataliba Leonel, 556, Santana, São Paulo (SP)

**Comentário Técnico:** *A edificação do Departamento de Inteligência da SAP, Prédio 1, tem sérios problemas de deformações excessivas devido aos apoios em material (solo) mole sofrer grandes deslocamentos (recalques). As estruturas da edificação estão plenamente comprometidas nas questões de durabilidade, segurança e estabilidade, pois tiveram sérias consequências de ruptura total e/ou parcial que descaracterizaram as propriedades físicas e geométricas projetadas para a edificação. Não há dúvidas sobre a impossibilidade de recuperação da edificação, sob iminência de colapso parcial, sobretudo na região frontal da edificação. Em suma, nas questões que tangem a segurança e a economia, a viabilidade está na demolição da edificação e, se cabível, projetar e construir nova edificação para o fim.*

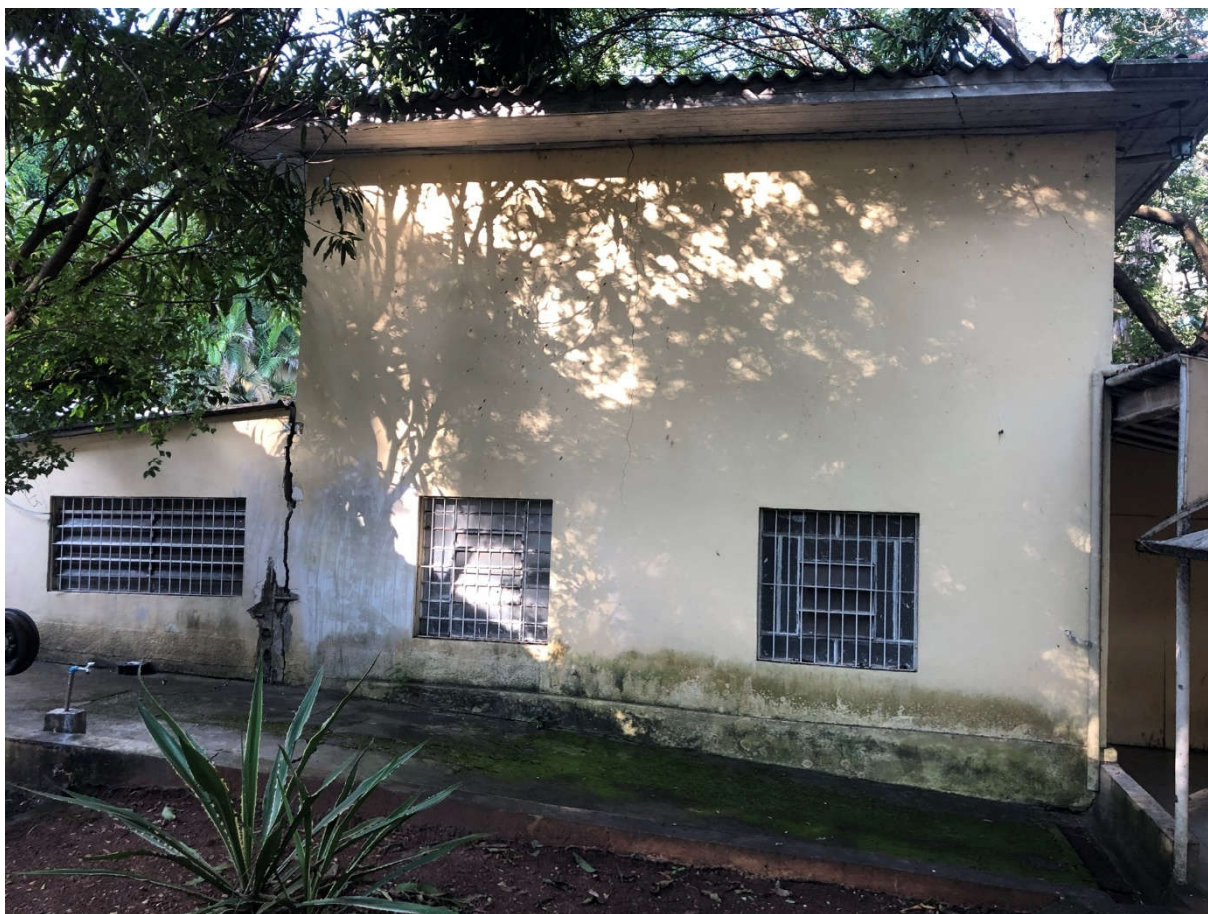
Figura 3.25 – Departamento de Inteligência – SAP, Prédio 2, localizada à Avenida General Ataliba Leonel, 556, Santana, São Paulo (SP)

**Comentário Técnico:** A edificação do Departamento de Inteligência da SAP, Prédio 2, tem sérios problemas de deformações excessivas devido aos apoios em material (solo) mole sofrer grandes deslocamentos (recalques). As estruturas da edificação estão plenamente comprometidas nas questões de durabilidade, segurança e estabilidade, pois tiveram sérias consequências pelos deslocamentos que descaracterizaram as propriedades físicas e geométricas projetadas para a edificação. Os recalques na região frontal da edificação estão na ordem de 20 cm e, qualquer tentativa de retorno a posição original, seria em vão, pois as estruturas da edificação não suportariam as solicitações. Não há dúvidas sobre a impossibilidade de recuperação plena da edificação, conseguiríamos apenas estabilizá-la na posição que está, porém desconfortável, pois o desnivelamento do piso também está na ordem de 20 cm. Em suma, nas questões que tangem a segurança e a economia, a viabilidade está na demolição da edificação e, se cabível, projetar e construir nova edificação para o fim.

De forma análoga, a edificação do Departamento de Inteligência da SAP, Prédio 2, tem sérios problemas de deformações excessivas devido aos apoios em material mole sofrer grandes deslocamentos. As estruturas da edificação estão plenamente comprometidas nas questões de durabilidade, segurança e estabilidade, pois tiveram sérias consequências pelos deslocamentos que descaracterizaram as propriedades físicas e geométricas projetadas para a edificação. Os recalques na região frontal da edificação estão na ordem de 20 cm e, qualquer tentativa de retorno a posição original, seria em vão, pois as estruturas da edificação não suportariam as solicitações. Não há dúvidas sobre a impossibilidade de recuperação plena da edificação, conseguiríamos apenas estabilizá-la na posição que está, porém desconfortável, pois o desnivelamento do piso também está na ordem de 20 cm. Em suma, nas questões que tangem a segurança e a economia, a viabilidade está na demolição da edificação e, se cabível, projetar e construir nova edificação para o fim.

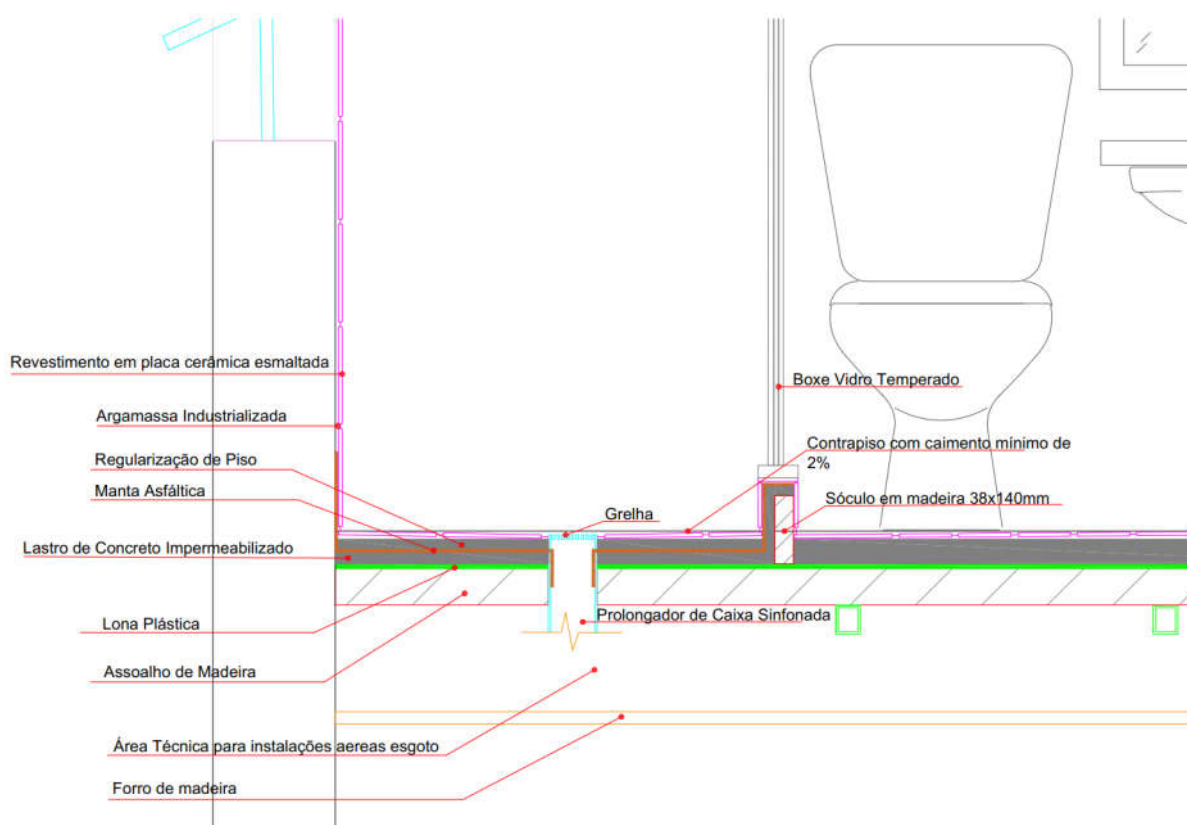
Figura 4.2 – Previsão de instalações hidráulicas e sanitárias para adequação da Sala de Reuniões para Alojamento no Gabinete do Secretário. Segundo Projeta da Arquiteta Andresa Barbosa Carmo, de abril de 2019

As instalações previstas em projeto, podem ser executadas de acordo com as definições reproduzidas na Figura 4.2 a seguir. Quando da execução, com acompanhamento de profissional engenheiro responsável, deve-se verificar as condições dos elementos de madeira que compõem a grelha (laje) e se necessário, intervir na recuperação de qualquer elemento resistente de madeira maciça. Como há um espaço, de aproximados 20 cm entre o piso e o forro inferior (entreforro), seria prudente a instalação de um perfil laminado metálico W150x13 no meio do vão que, aumentaria consideravelmente a capacidade da sobrecarga do ambiente, tornando assim, o fator de segurança das estruturas da grelha em estruturas de madeira maciça, superior aos aproximadamente previstos.

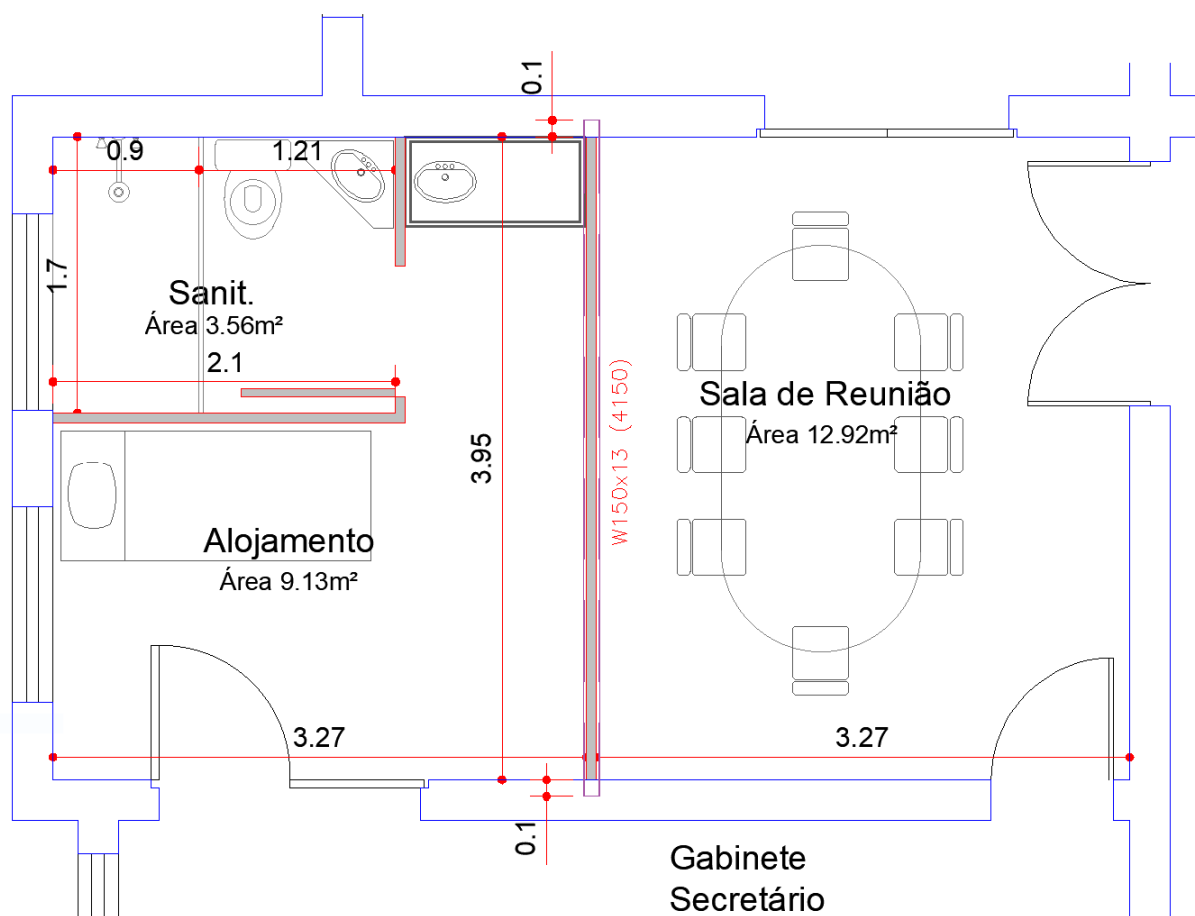
Figura 4.3 – Posição em planta do perfil laminado metálico W150x13, embutido nas paredes de tijolos maciços (10 cm de cada lado) para adequação da Sala de Reuniões para Alojamento no Gabinete do Secretário. Segundo Projeta da Arquiteta Andresa Barbosa Carmo, de abril de 2019

Na Figura 4.3 abaixo, apresenta-se a posição para instalação do perfil laminado metálico W150x13, com comprimento de 4150 mm, no meio do vão da Sala de Reunião (original) e, embutidos 10 cm nas alvenarias de tijolos maciços nas extremidades das paredes. O perfil metálico W150x13 deve-se ajustar a estrutura da grelha (laje) de madeira maciça. Na Figura 4.4, a seguir, apresenta-se a posição em corte ajustada do perfil laminado metálico W150x13

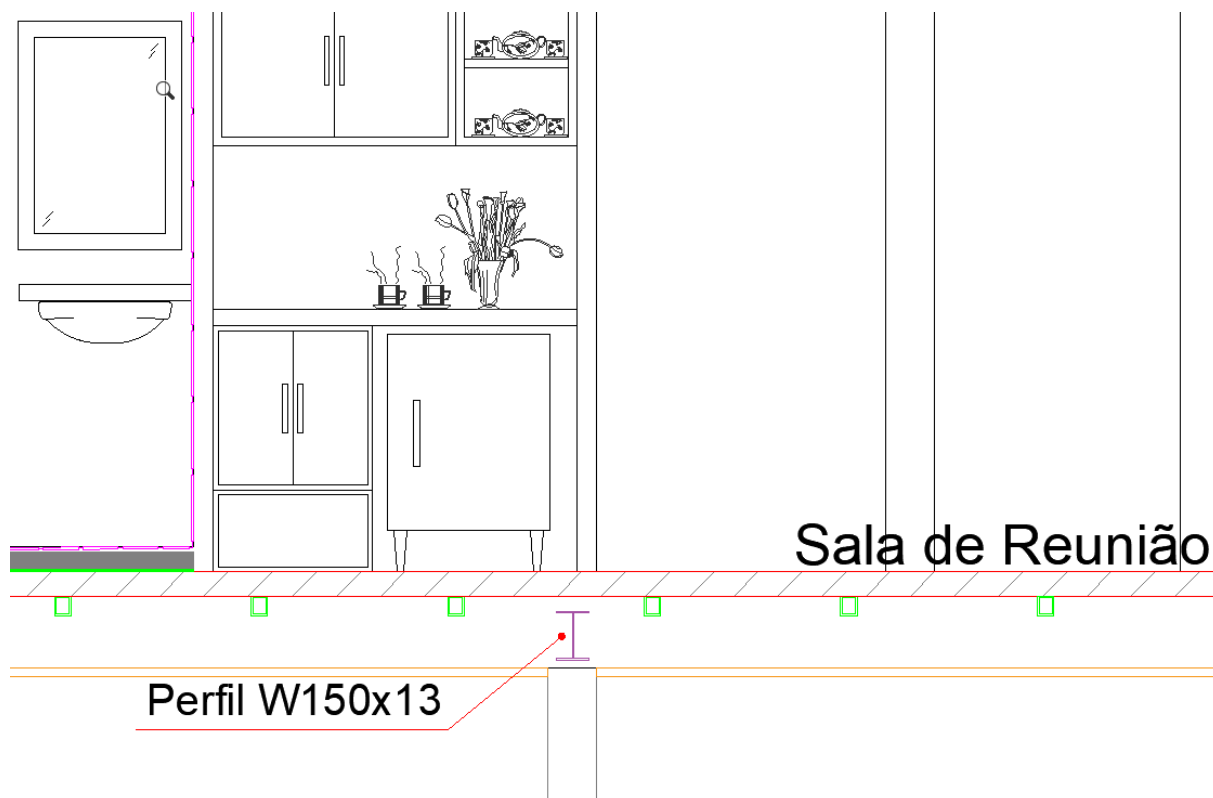
Figura 4.4 – Posição em Corte do perfil laminado metálico W150x13, embutido nas paredes de tijolos maciços (10 cm de cada lado) para adequação da Sala de Reuniões para Alojamento no Gabinete do Secretário. Segundo Projeta da Arquiteta Andresa Barbosa Carmo, de abril de 2019
