**ANÁLISE TÉCNICA SOBRE ESTADO, ESTABILIDADE E  
COMPORTAMENTO ESTRUTURAL DE EDIFICAÇÕES**

**LAUDO TÉCNICO**

ANÁLISE TÉCNICA DE EDIFICAÇÕES - REVISÃO 00 | 31.05.2021

Secretaria da Administração Penitenciária - SAP

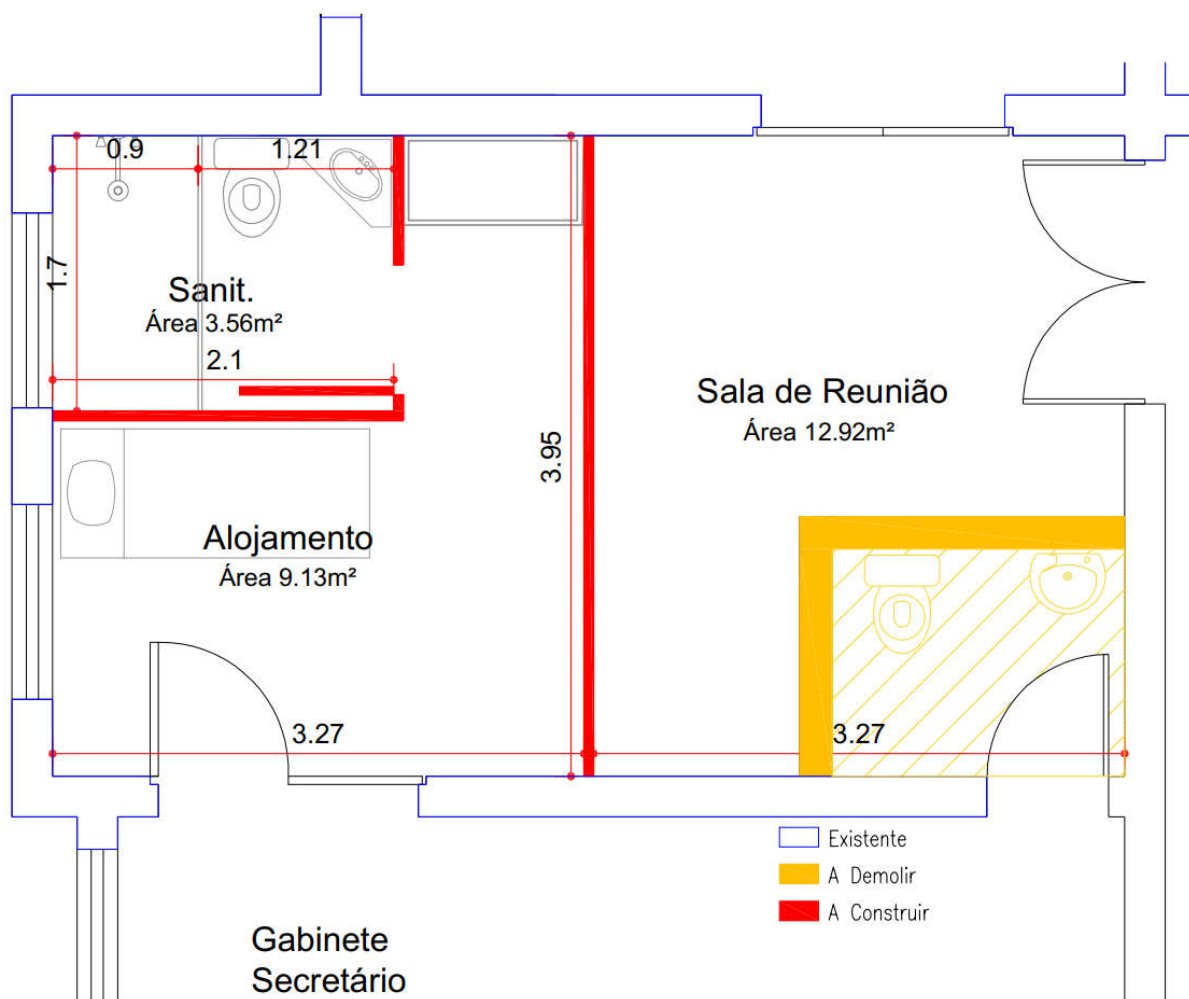
Figura 4.1 – Adequação da Sala de Reuniões para Alojamento no Gabinete do Secretário. Segundo Projeto da Arquiteta Andresa Barbosa Carmo, de abril de 2019

Sob análise da possibilidade de adequação e reforma da Sala de Reuniões, localizada no Pavimento Superior da Sede I da SAP, na área do Casarão, constata-se que, em verificação do piso de madeira que forma uma estrutura em grelha em forma de laje (piso) sobre o Departamento de Tecnologia e Informação – 3 (D.T.I.-3), temos que manter a sobrecarga aproximada do ambiente, estimada em aproximados 150 kg/m<sup>2</sup>. Desta forma, com a demolição do banheiro existente, ver Figura 4.1 e, implantação da solução proposta, considera-se que a sobrecarga será mantida.

As instalações previstas em projeto, podem ser executadas de acordo com as definições reproduzidas na Figura 4.2 a seguir. Quando da execução, com acompanhamento de profissional engenheiro responsável, deve-se verificar as condições dos elementos de madeira que compõem a grelha (laje) e se necessário, intervir na recuperação de qualquer elemento resistente de madeira maciça. Como há um espaço, de aproximados 20 cm entre o piso e o forro inferior (entreforro), seria prudente a instalação de um perfil laminado metálico W150x13 no meio do vão que, aumentaria consideravelmente a capacidade da sobrecarga do ambiente, tornando assim, o fator de segurança das estruturas da grelha em estruturas de madeira maciça, superior aos aproximadamente previstos.
